**ANALIZA SITUAȚIEI EXISTENTE,
FOND CONSTRUIT
SC VALLUM SRL**

Analiza situației existente

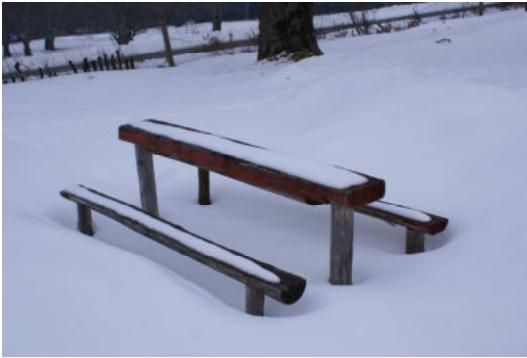
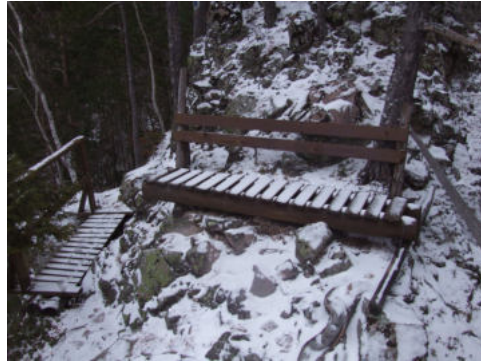
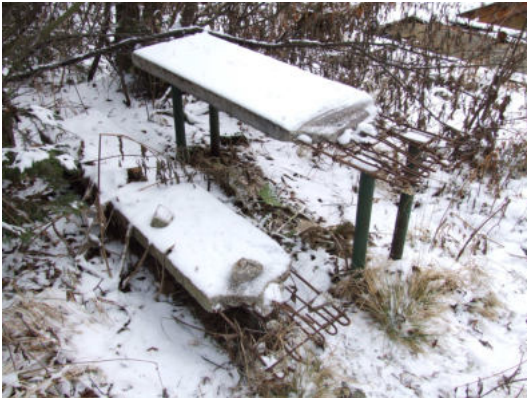
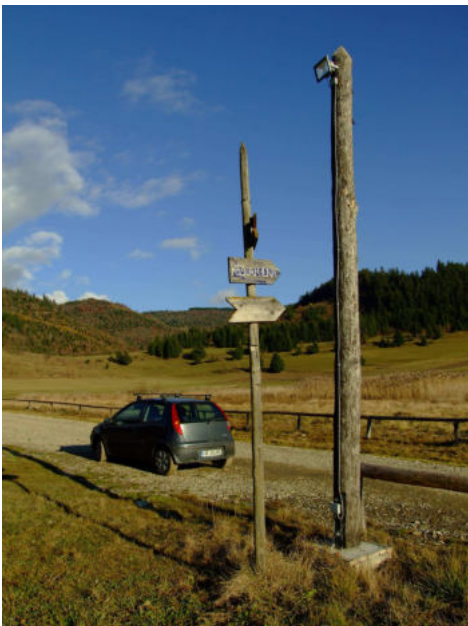
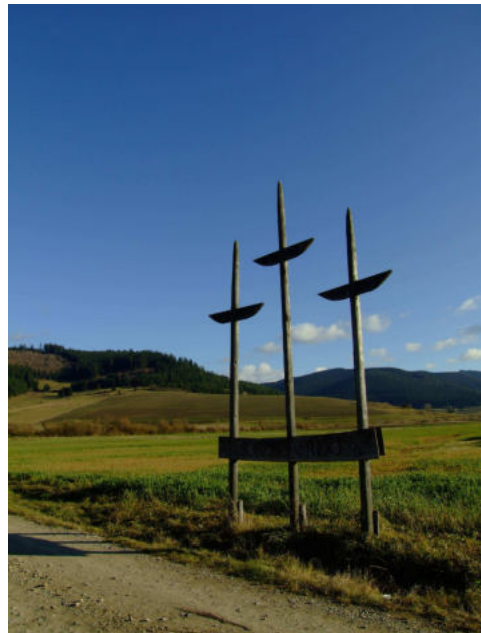
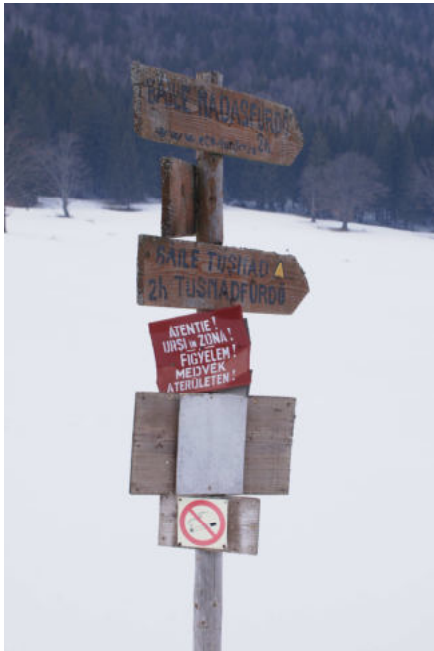
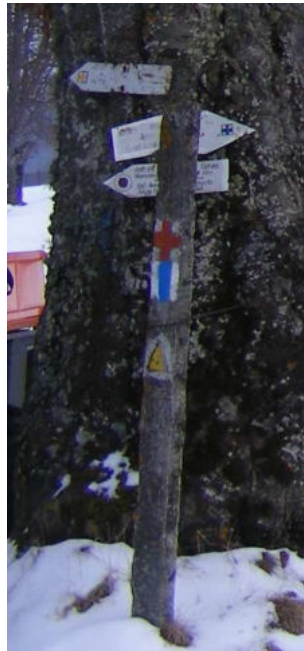
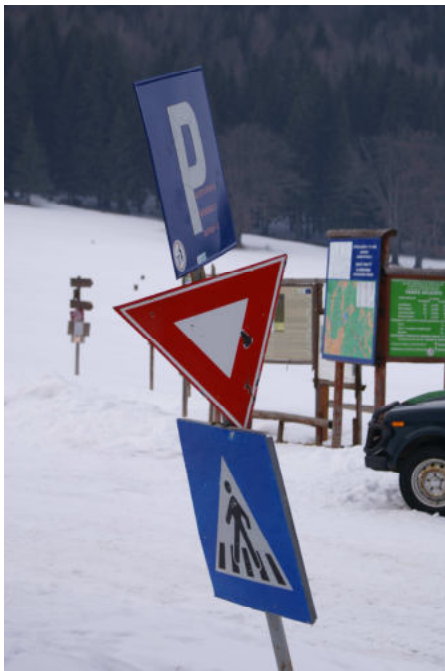
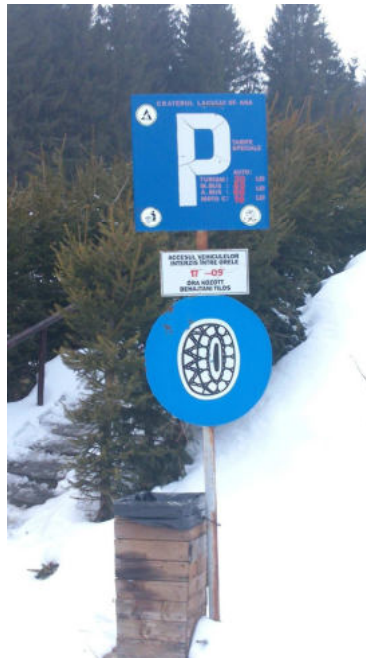
1. Pentru extravilanul localităților nu există un concept unitar pentru mobilier urban, panouri de informare turistică, indicatoare turistice. Iată câteva exemple în acest sens.

Presupunem că aceste obiecte au fost realizate și amplasate cu cea mai bună credință. Însă diversitatea formelor, perenitatea materialelor și starea lor fizică, dihotomia cromatică, pe majoritatea le încadrează în categoria obiectelor deranjante, ne la locul lor. Nu este neapărat necesară un design comun, dar este de preferat un concept după un proiect unicat, cărei să se supună toate aceste obiecte.

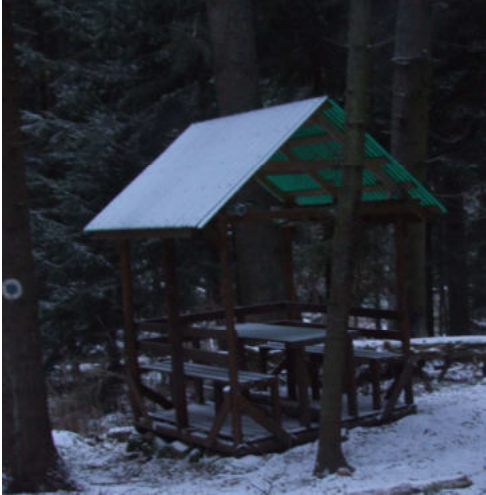
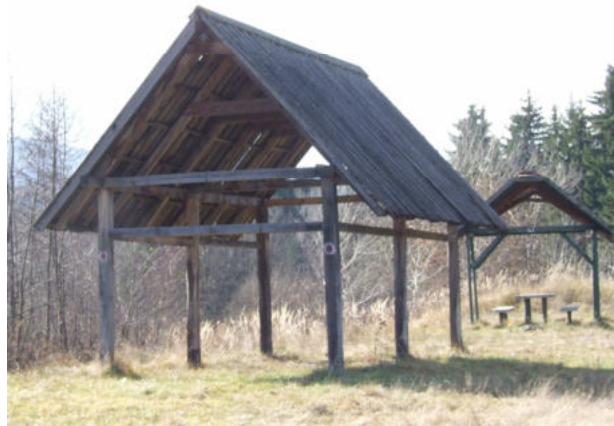
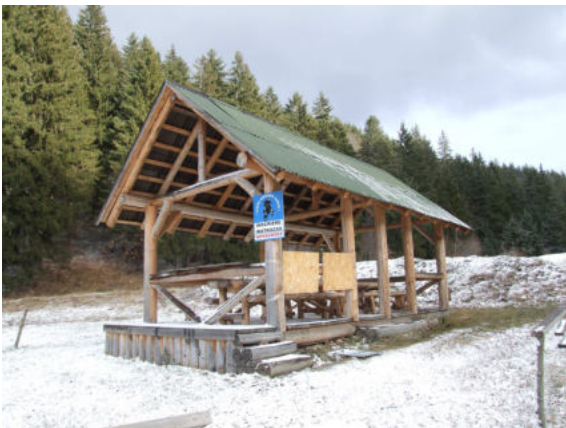
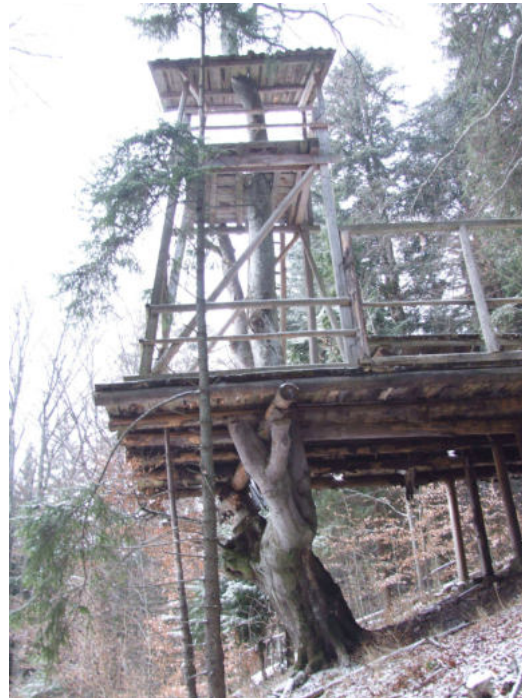
2. Amenajările cu pergole, acoperișurile împotriva ploii, punctele belvedere au aproape aceleași caracteristici. Sunt realizate din lemn, material local la îndemână, dar nu din esențe rezistente în timp, și de cele mai multe ori sunt netratate împotriva dăunătorilor. De obicei ele nu sunt proiectate, se realizează la fața locului cu tehnici de dulgher, nu de tâmplar.

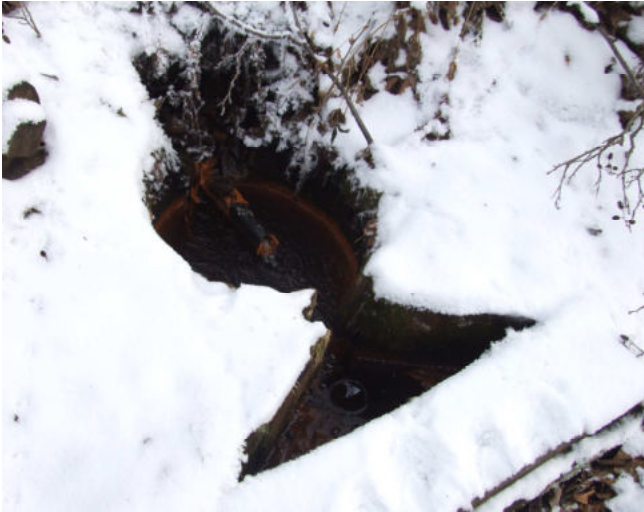
3. Putem afirma că amenajarea izvoarelor prezente în foarte multe zone din extravilan, nu este conformă cu normativele în vigoare. Nu sunt împrejmuite zonele de protecție. De cele mai multe ori lipsesc și amenajările minime pentru odihnă din jurul lor.

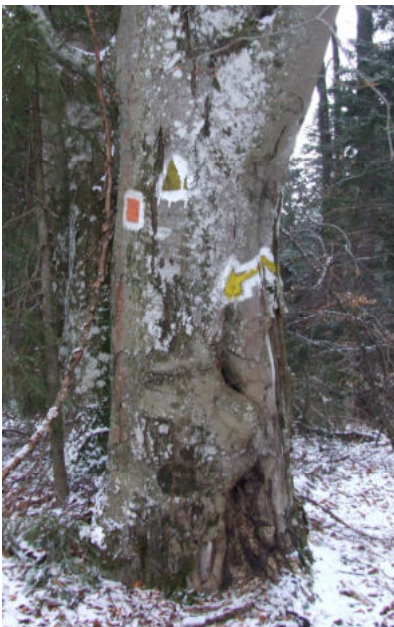
O problemă omniprezentă este cea a indicatoarelor turistice vopsite pe copaci, și nu pe stâlpi montați, și care de multe ori dispar în timpul exploatărilor de pădure.

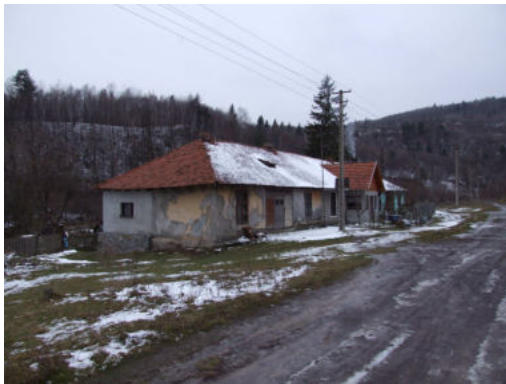
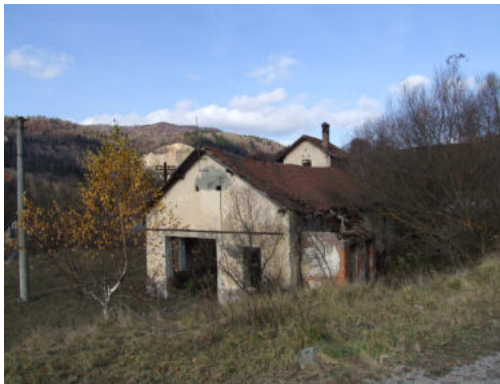
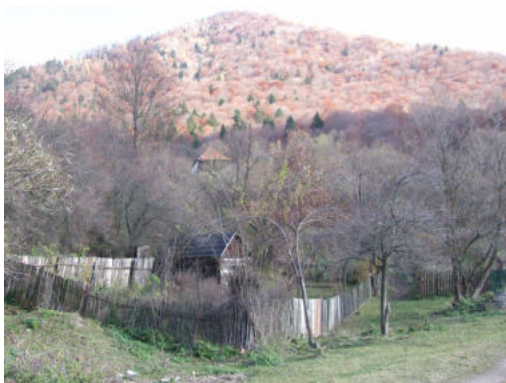
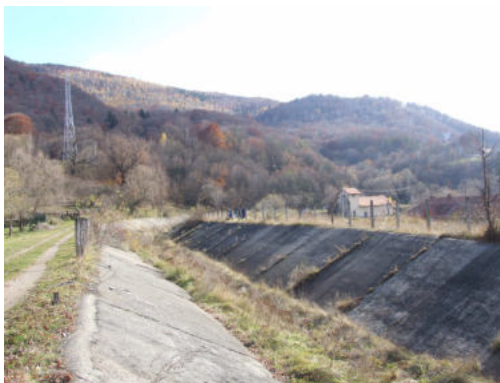
1.1. Zona Carpitus

Clădirile sunt într-o stare avansată de degradare. Unele sunt folosite ca locuințe, majoritate sunt părăsite.

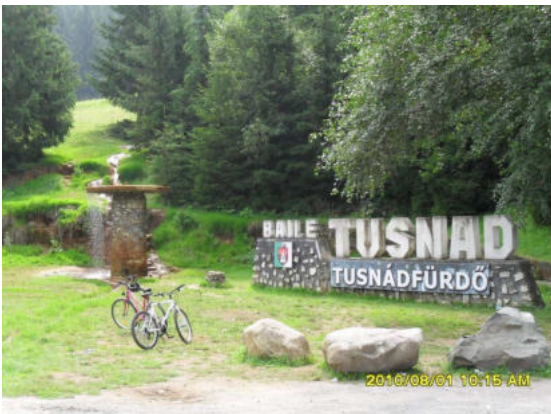
Pe marginea DN12 există o amenajare din anii `70, cu inscripţia BĂILE TUŞNAD şi un joc de apă minerală. El este depăşit fizic, necesită regândire şi reamenajare.

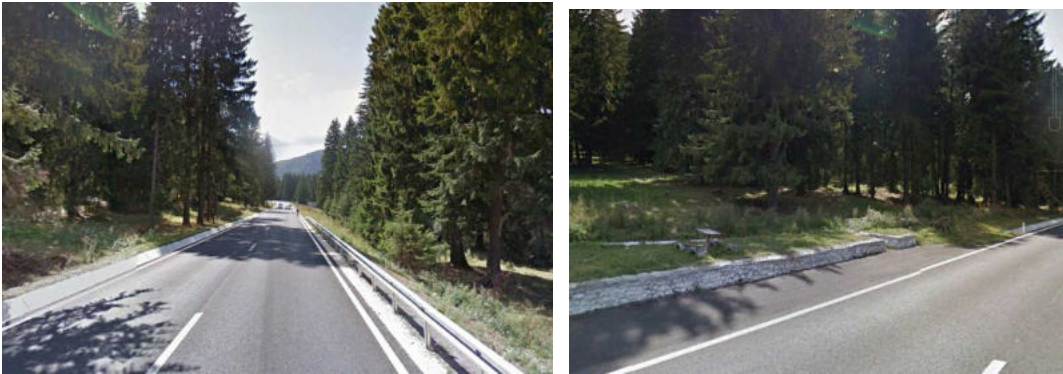
Pe marginea drumului există două locuri de parcare și odihnă, cu amenajări care sunt depășite de timp.

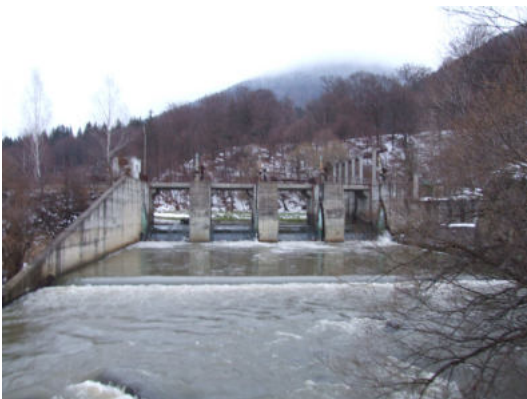
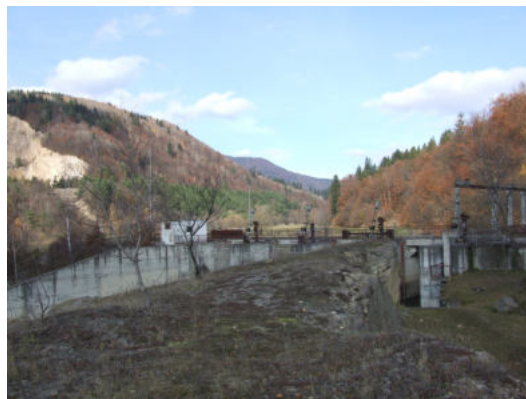
La sud de baraj există un pod peste râul Olt, într-o stare avansată de degradare. În zona vestică se găsește o locuință, neracordată la rețele edilitare.

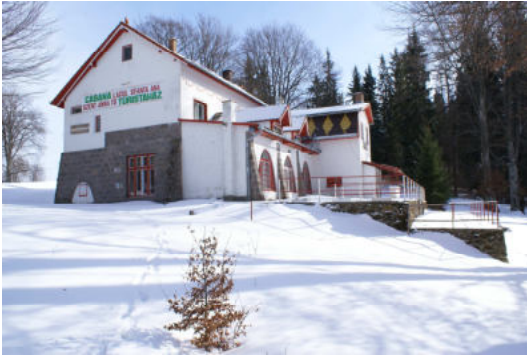
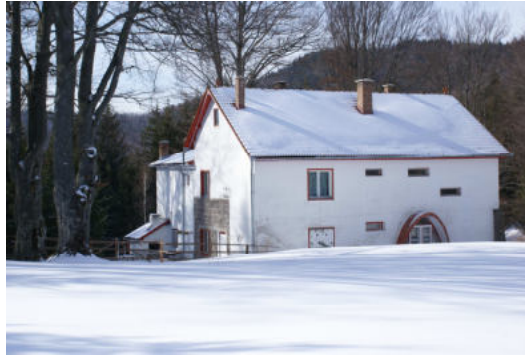
C-01 Cabana Lacul Sfânta Ana

Clădirea s-a construit în jurul anului 1963, conform inscripției din mozaicul pardoselii restaurantului. Ea s-a realizat pe baza unui proiect autorizat. Pe parcursul execuției probabil s-au efectuat unele schimbări, cum ar fi înzidirea terasei acoperite de la vest. Clădirea își păstrează caracterul arhitectural specific cabanelor montane construite în România în perioada respectivă. Este într-o stare bună din punct de vedere structural, păstrează în mare parte elementele esențiale definitorii pentru arhitectura de acum 50 de ani. Din punct de vedere al rețelelor nu este funcțională, toate trebuie refăcute, regândite. Din punct de vedere funcțional nu mai corespunde cerințelor actuale. Atât restaurantul cât și zona de cazare necesită transformări și extinderi ample pentru a corespunde normativelor actuale. Cabana este proprietatea posesorului.

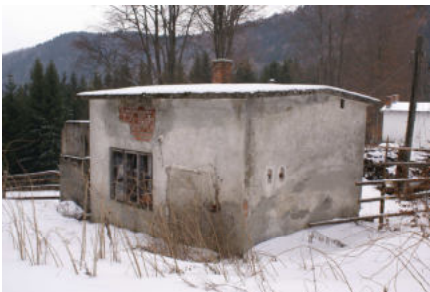
C-02 Clădire generator electric

Se situează la est de cabană, în curtea de serviciu. Este într-o stare de degradare fizică accentuată, dar structura portantă este intactă, clădirea poate fi reamenajată.

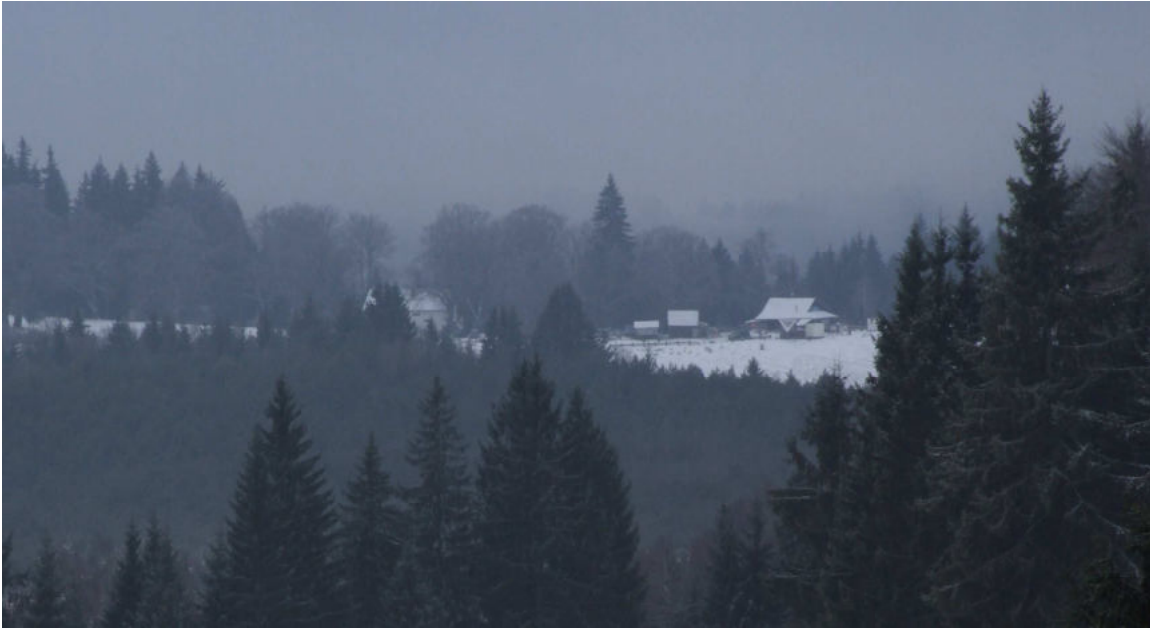
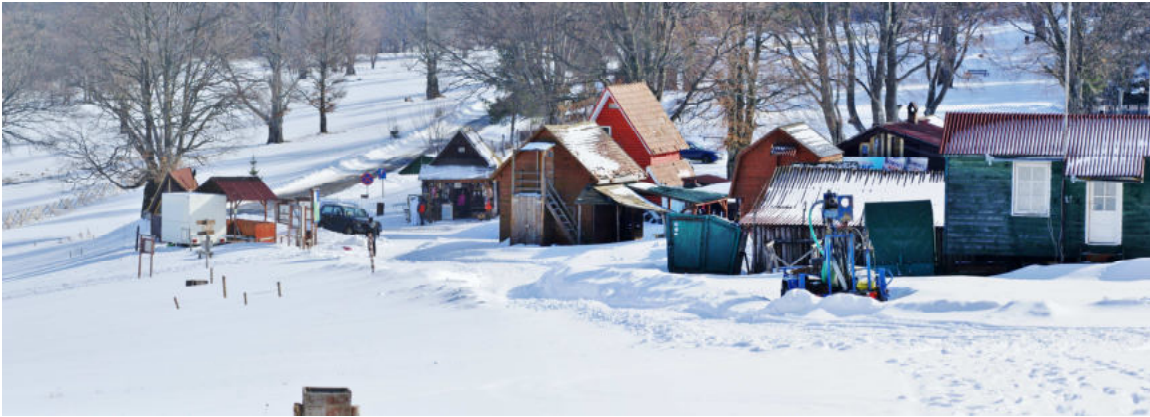
C-04, C-05, C-06, C-08, C-09, C-10, C-11, C-13, C-14, C-15, C-16, C-18, - 12 buc.

Aceste clădiri au fost construite fără autorizație de construire. Majoritatea lor sunt pe piloni, sau fără o fundație adecvată.

Toate sunt uzate fizic și moral, nu prezintă valori arhitecturale sau materiale. Au fost construite de diverse persoane juridice și fizice, dar nici una proprietarul terenurilor, Comosesoratul Lăzărești.

Se propune demolarea tuturor acestor clădir, conform legilor în vigoare, prin grija autorității locale și al proprietarului terenurilor!!!

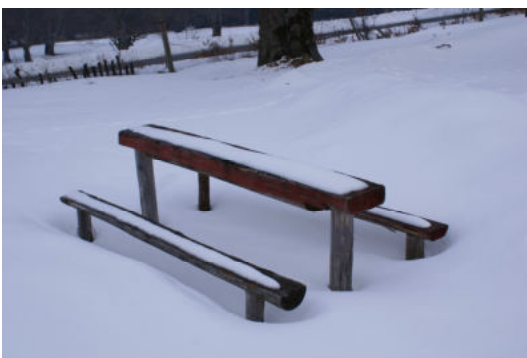
M-01, bănci și mese la terase sau așezate răsfirat

Ele s-au realizat în diverse etape, fără o concepție comună, având în vedere soluții simple, ieftine. Sunt într-o stare fizică variată, unele nefuncționale, altele vor mai rezista 2-3 ani. Nu au valoare arhitecturală, ambientală. Se propune eliminarea lor totală, și refacerea după un concept nou.

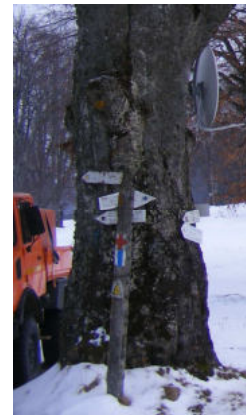
M-6, Indicatoare pentru turiști

Acestea sunt sub forma de "săgeți" din tablă sau lemn, vopsite și montate pe copaci sau sâlpi, sau vopsite direct pe copaci sau sâlpi de beton. Toate sunt inprovizări, și deteriorate semnificativ. Ele se vor reface după un concept unitar și simplu.

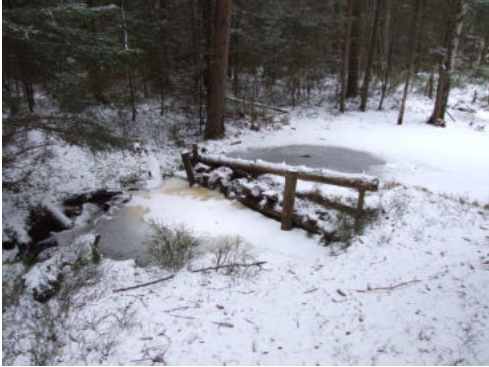
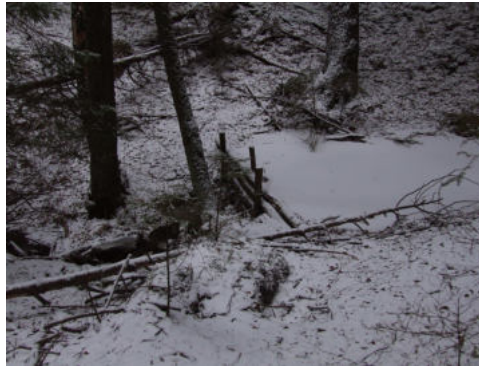
Barejele în partea nordică a Tinovului Mohoș

Dealungul timpului s-au realizat mai multe șanțuri de desecare, cât și baraje pentru reglarea scurgerii apelor din tinov. Aceste intervenții au avut efect asupra tinovului. În momentul de față starea precară a barajelor poate fi o problemă. Se propune studierea acestor probleme de o echipă multidisciplinară.
