INTERVENTII IN PRIMA URGENTA (I.U.)

INTERVENTII IN PRIMA URGENTA
BISERICA REFORMATA DARJIU , HR
NR. PROIECT : 37 / Ad 1/2025

Anexa IU - 06

Anexa IU - 07

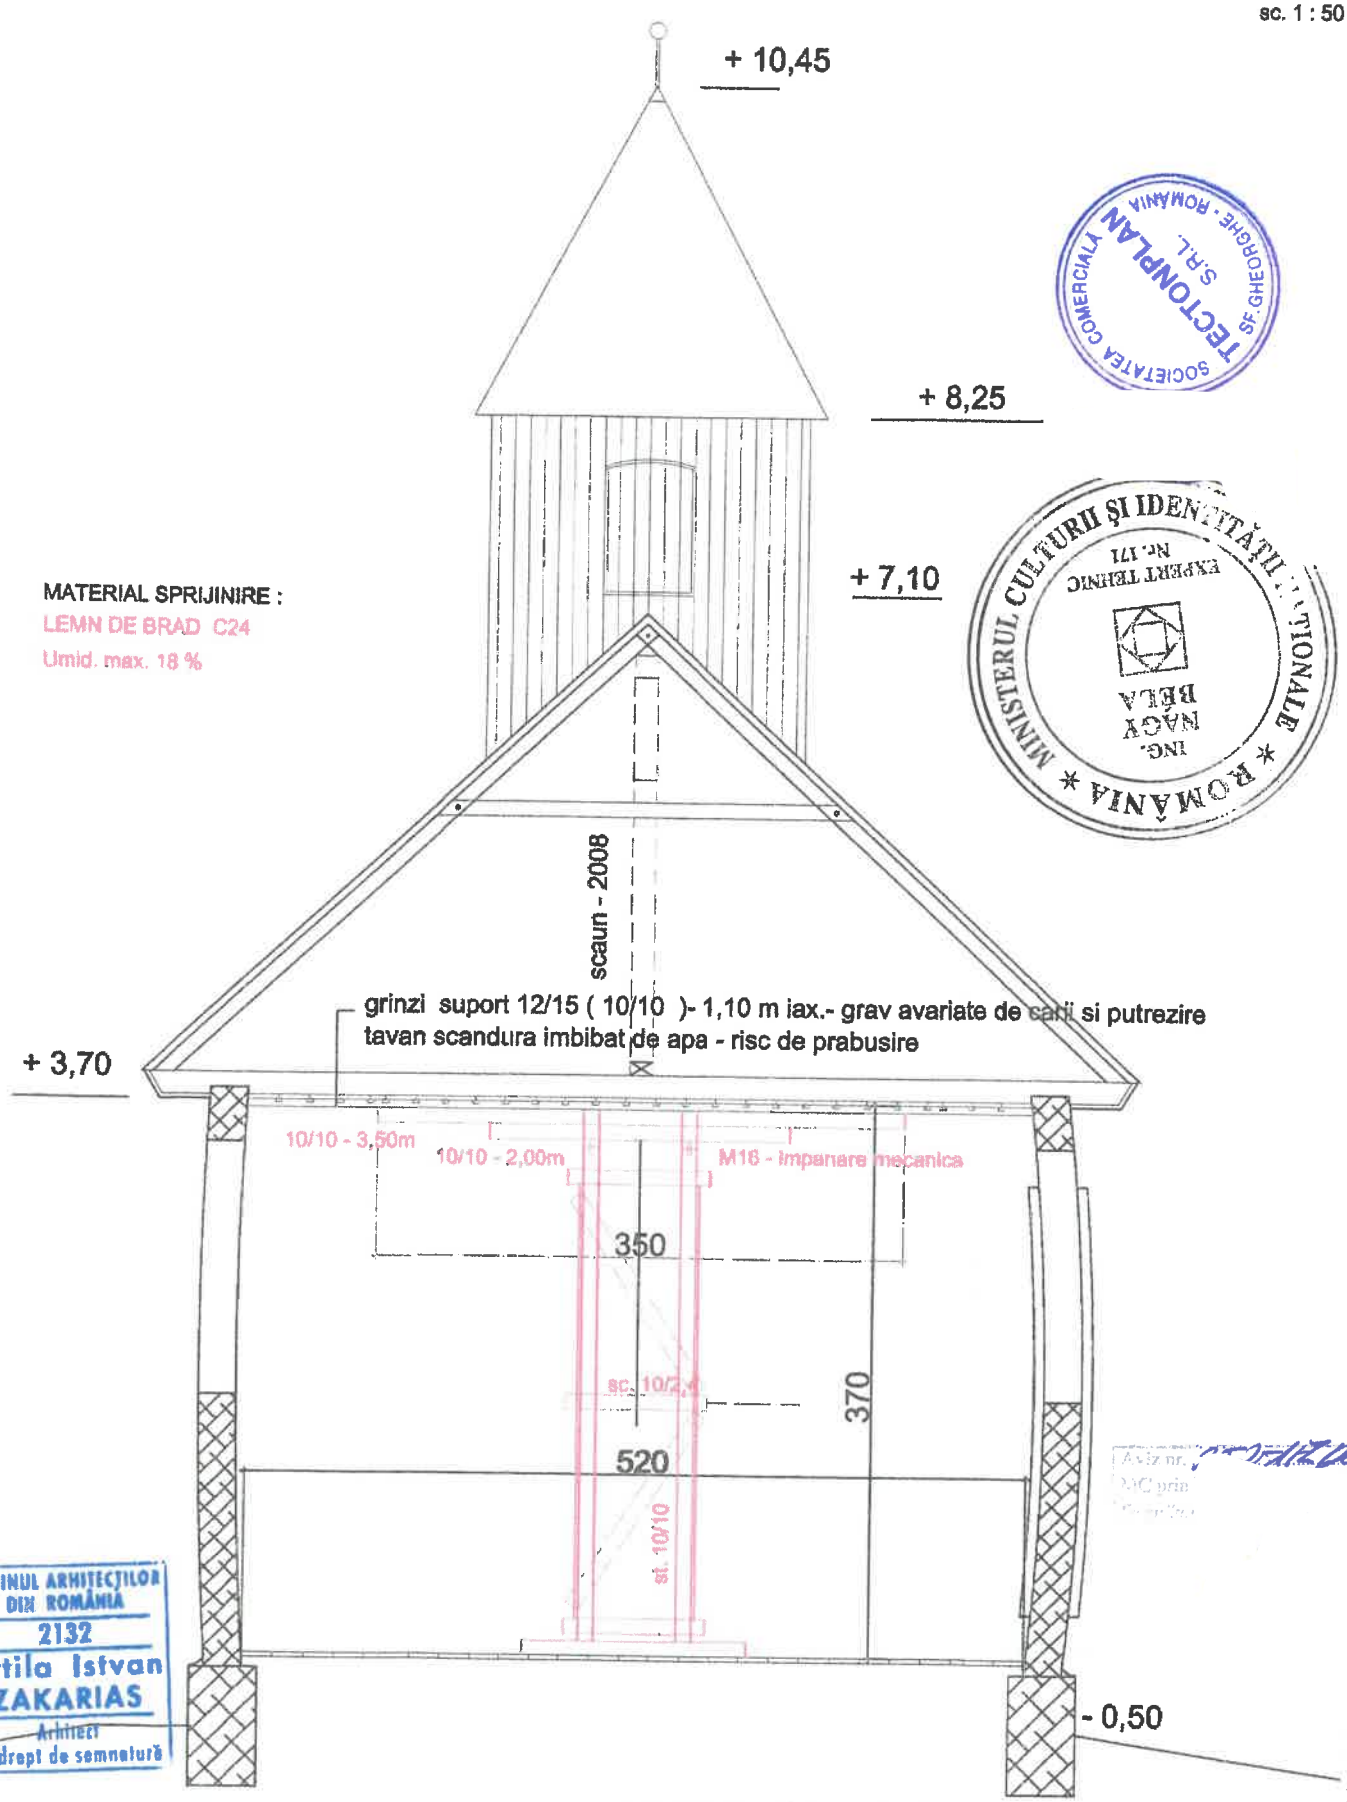
SCHEMA DE SPRIJINIRE TAVAN - VEDERE

MATERIAL SPRIJINIRE :
LEMN DE BRAD C24
Umid. max. 18 %

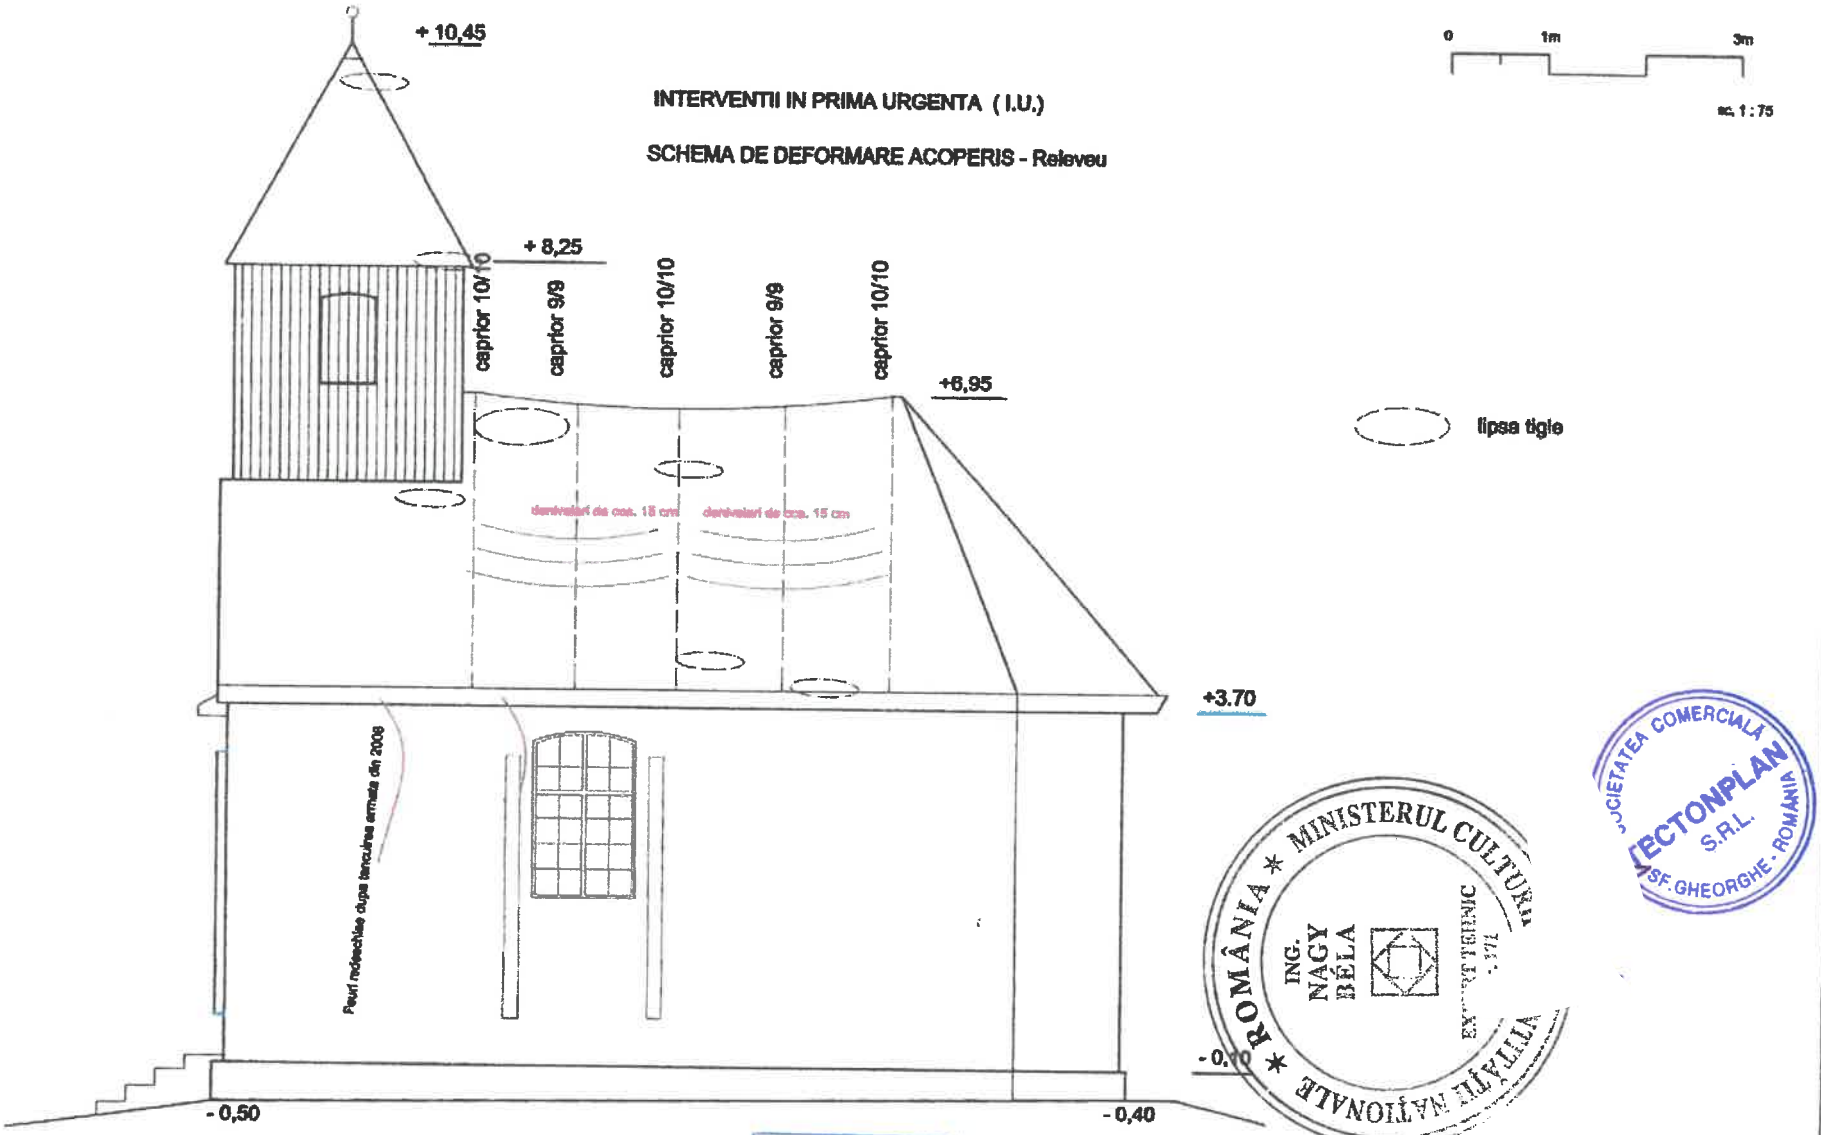
SCHEMA DE DEFORMARE ACOPERIS - Releveu

lipsa tigle
