**ANALIZA SITUAȚIEI EXISTENTE,
FOND CONSTRUIT
SC VALLUM SRL**

Analiza situației existente

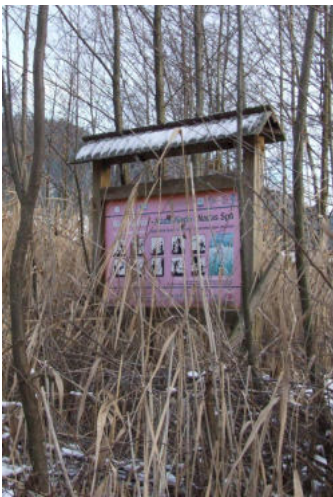
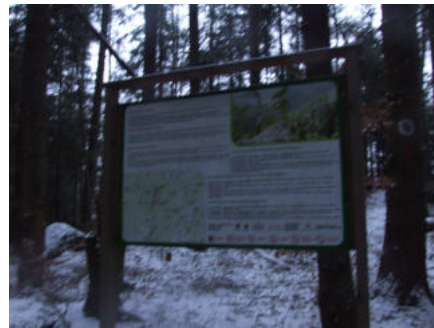
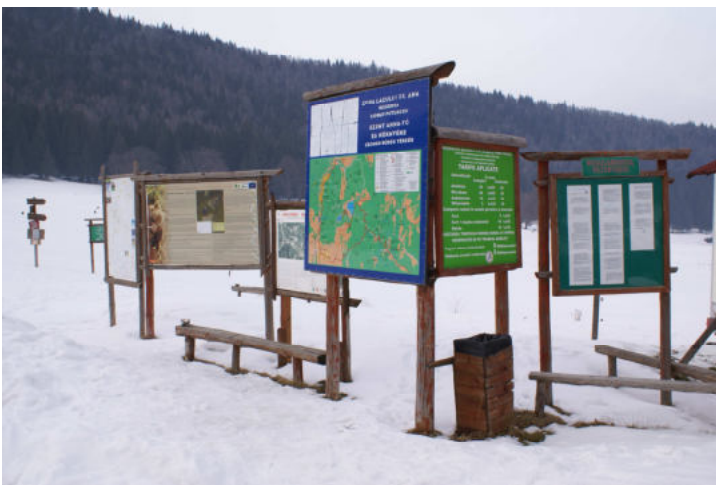
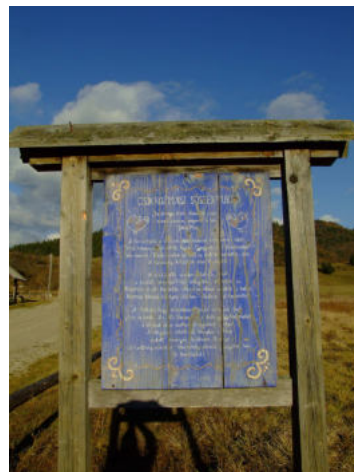
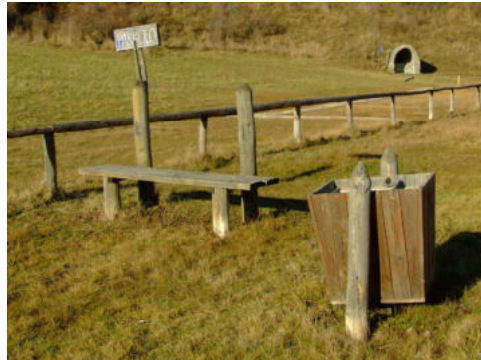
1. Pentru extravilanul localităților nu există un concept unitar pentru mobilier urban, panouri de informare turistică, indicatoare turistice. Iată câteva exemple în acest sens.

Presupunem că aceste obiecte au fost realizate și amplasate cu cea mai bună credință. Însă diversitatea formelor, perenitatea materialelor și starea lor fizică, dihotomia cromatică, pe majoritatea le încadrează în categoria obiectelor deranjante, ne la locul lor. Nu este neapărat necesară un design comun, dar este de preferat un concept după un proiect unicat, cărei să se supună toate aceste obiecte.

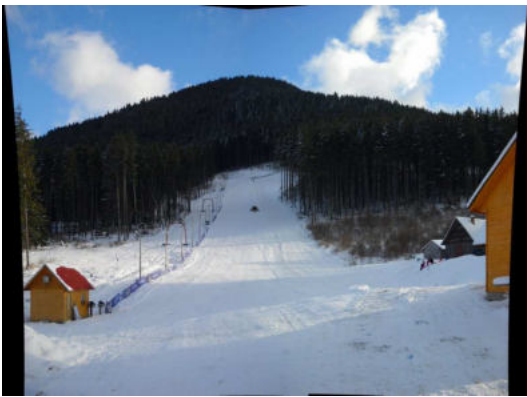
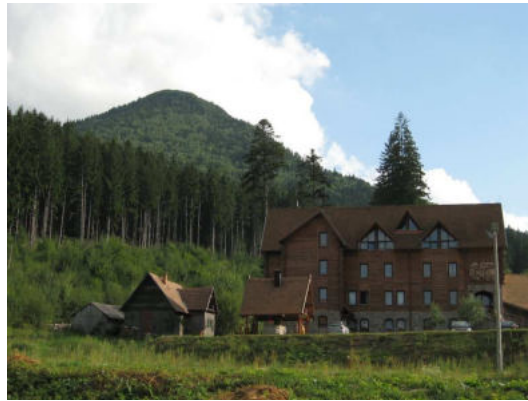
1.2. Zona pârtiei de schii

Zona este parțial amenajată, încă nu are un aspect potrivit pentru a fii capătul nordic al stațiunii, una dintre punctele de atracție ale ei. Clădirile cu caracter/aspect privizoriu cum sunt casa de bilete pentru pârtia de schi, clădirile pentru închiriat echipamente de sport trebuie regândite, re-proiectate. Zona se va amenaja după un nou conceput urban.

Pârtia de schii se află parțial în intravilanul orașului, parțial în extravilanul comunei Tușnad. Pârtia necesită dezvoltări cu drumuri de schii. Terenul aferent centrului horticol va fii regândit.

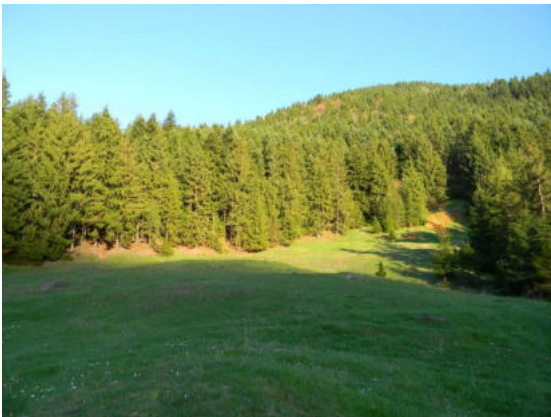
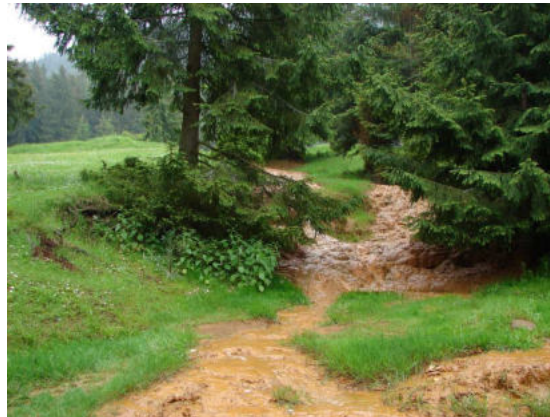
2.1.1. Veresviz

Este o păşune situată la est de DN12, şi la nord de intravilanul oraşului. Pe teren sunt o mulţime de izvoare de apă minerală. Ea este în prezent folosit ca zonă de picnic, dar fără amenajări adecvate.

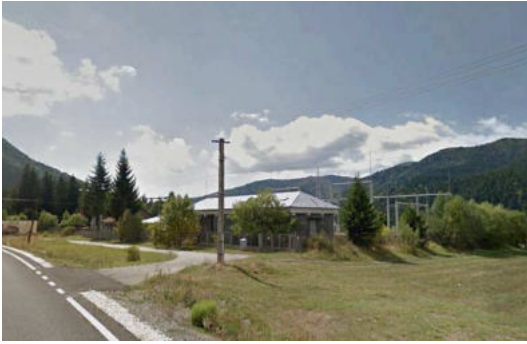
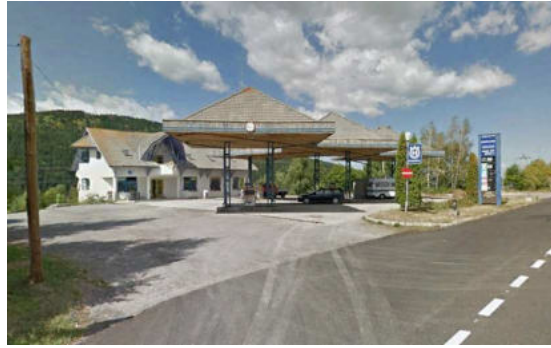
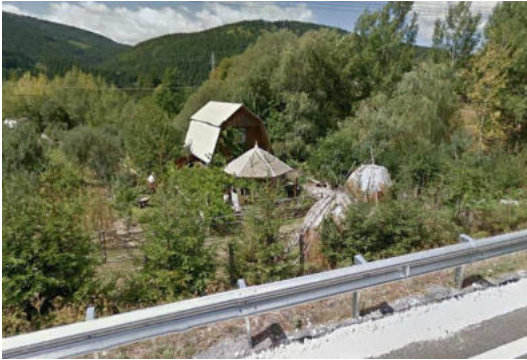
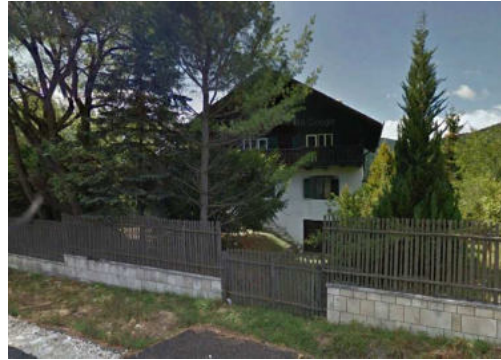
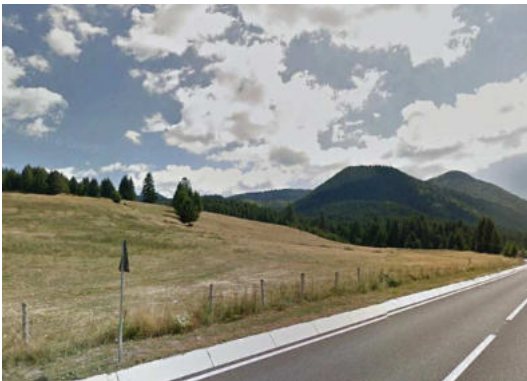
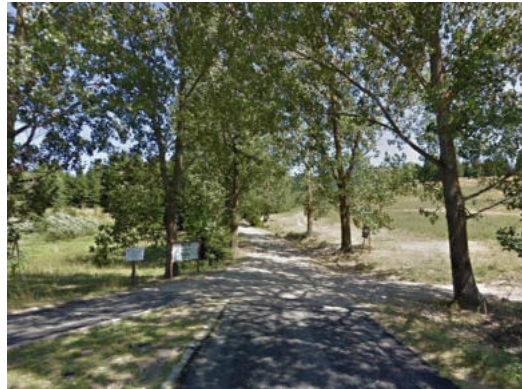
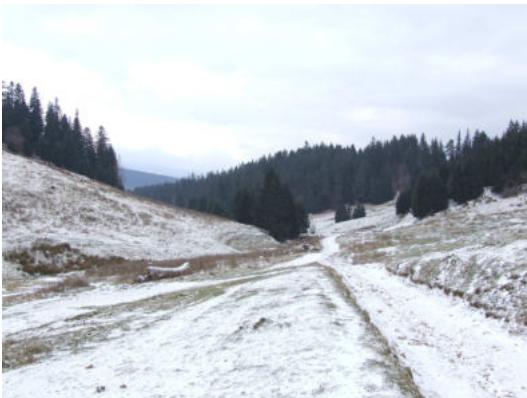
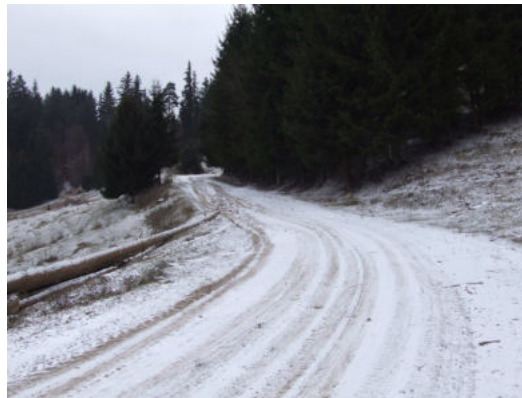
2.1.3. Valea Vargyas

Este o zonă amplă. Pe partea estică a drumului național se află stația de transformare a curentului electric, case de vacanță și o sație de alimentare cu carburant în afară de folosință. Această zonă a fost ocupată în mai multe etape. Starea fizică a construcțiilor este bună, dar imaginea arhitecturală lasă de dorit. Nu corespunde unei ambianțe vizuale pentru zona de intrare într-o stațiune.

Zona este străbătută de rețele de curent electric și apă potabilă, dar fără rețele de distribuție locală. Canalizare menajeră nu există.

Construcțiile situate la vest de DN12 sunt parțial dotate cu rețele, dar nu este clară legalitatea acestora.

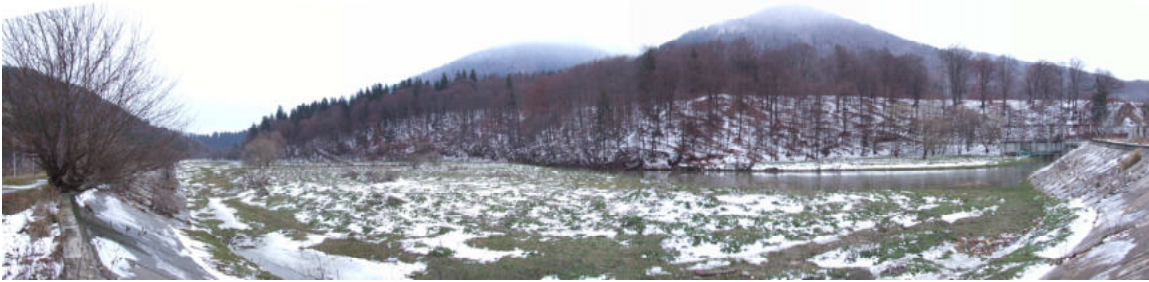
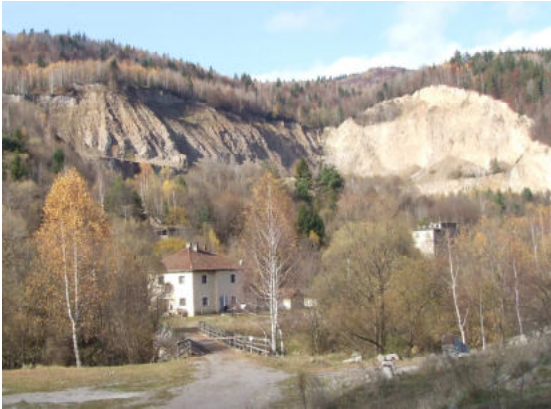
Cum se observă și pe imaginea prezentată, zona Carpitus este mărginită la la vest de calea ferată, și cariera de piatră. Acesta este o intervenție importantă, la scară mare în cadrul natural și în relief. Exploatarea de piatră are tradiție în acest loc, nu este o activitate poluantă în sine. După abandonarea și conservarea ei poate reintra în cadrul natural.

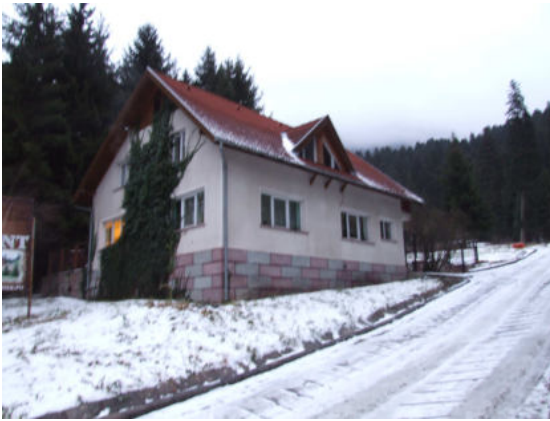
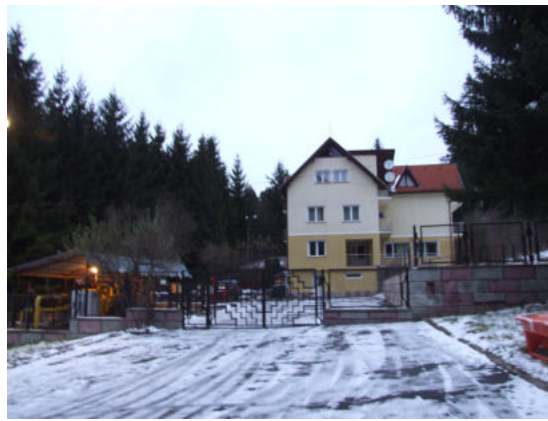
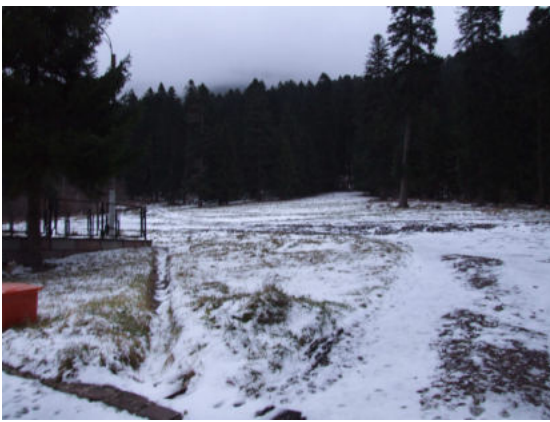
2.3. Zona Comlos

Clădirile sunt într-o stare bună, cu arhitectură comună, specifică anilor 1980-'90.

Trebuie avut în vedere că linia de distribuție gaz (Transgaz), și stația aferentă generează zone de siguranță care limitează posibilitatea de realizare de investiții.

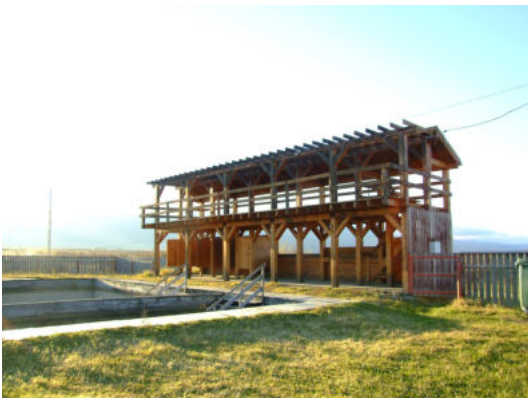
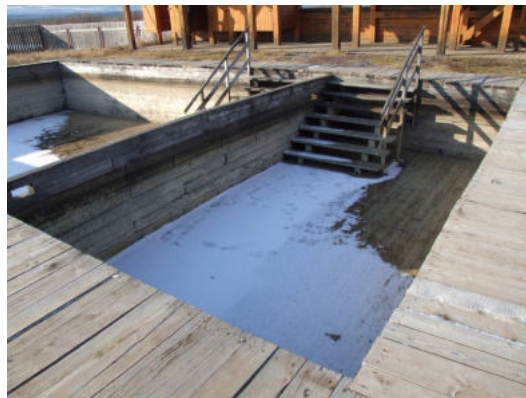
2.5. Baia Vrabia

Această baie se situează la vest de satul Vrabia, la cca. 400m de el. A fost amenajat în urmă cu cca. 5 ani. Este frecvenat de localnici, dar într-un număr restrâns. Mărimea celor două bazine, amenajările din jur, starea fizică relativ bună și imaginea arhitecturală acceptabilă, sunt condiții ca această baie să fie frecventată de un public mai larg.

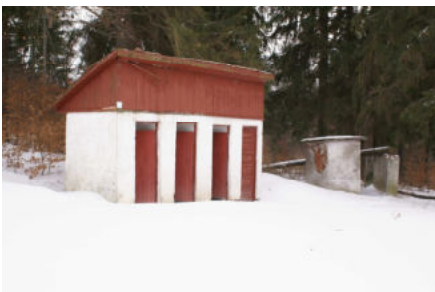
C-03 Wc-uri aferente zonei de campare

Este o clădire cu 3 wc-uri și un lavoar, și cuprime un spațiu mic pentru depozitare. Se situează în incinta rezervată pentru campare, în zona sudică, apropiat curții de serviciu. Alimentarea cu apă se face prin două rezervoare de apă e câte 1.000litrii fiecare, iar apele menajere se evacuează în bazin vidanjabil situat în curtea de serviciu. Iluminatul s-a realizat prin lămpi led, alimentate de la acumulator.

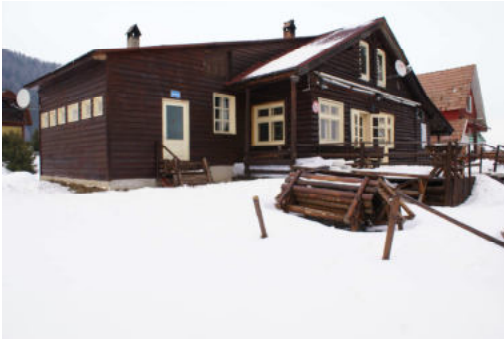
C-07 Clădire comercială - bar

Este o construcție care s-a realizat în mai multe etape. Se situează mult prea aproape de drumul de acces la lac, în aria de protecție a drumului. Funcțiunea de bază este bar, cu terase ample acoperite sau neacoperite, și locuință de serviciu la etaj. Nu are valoare arhitecturală, și s-a realizat fără autorizație de construire. Poziția ei este nefericită, deranjează peisajul cultural, domină șaua dintre cele două cratere.

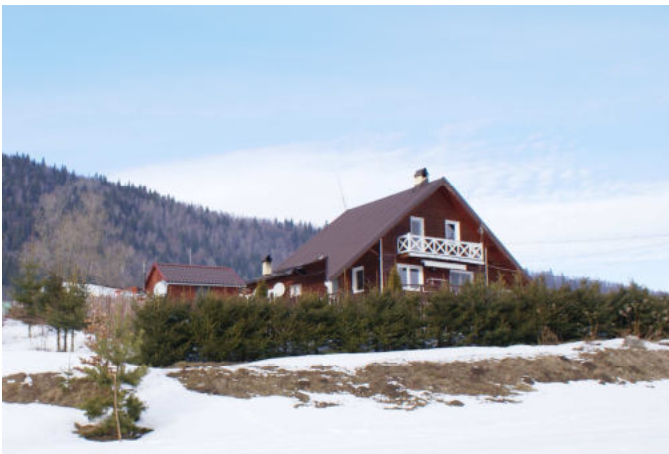
C-12 Locuință de serviciu custode

Această clădire s-a construit la nord-vest de incinta cabanei, din grija custodelui ariei protejate, Ecos Club, respectiv Kerezsi László. Este o clădire P+M din lemn, conceput pe o structură funcțională tip casă de locuit. S-a realizat în perioada 2000-2005, dar fără autorizație de construire. Este într-o stare bună. Curentul electric este asigurat de generator electric, apa potabilă de la rezervor propriu, iar apele menajare se elimină într-un bazin vidanjabil.

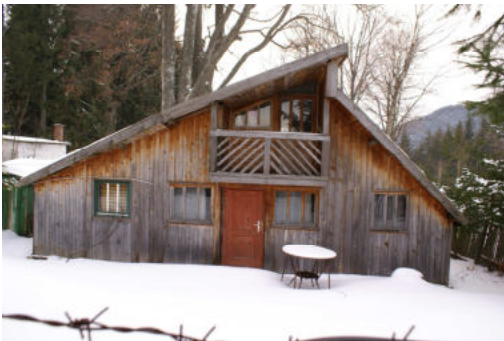
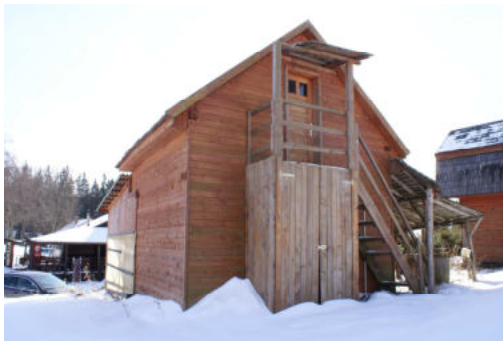
C-04, C-05, C-06, C-08, C-09, C-10, C-11, C-13, C-14, C-15, C-16, C-18, - 12 buc.

Toate sunt uzate fizic și moral, nu prezintă valori arhitecturale sau materiale. Au fost construite de diverse persoane juridice și fizice, dar nici una proprietarul terenurilor, Comosesoratul Lăzărești.

Se propune demolarea tuturor acestor clădir, conform legilor în vigoare, prin grija autorității locale și al proprietarului terenurilor!!!

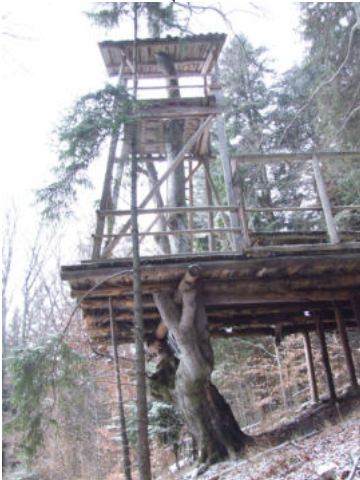
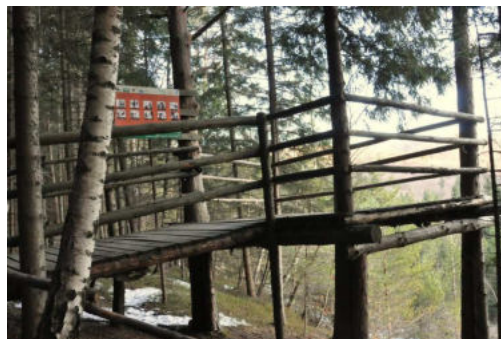
Turnuri belvedere

În zona Lacul Sfânta Ana și Tinovul Mohoș sunt mai multe turnuri belvedere. Aceste dotări sunt binevenite. Din păcate în momentul de față nici una nu este în stare bună, nu prezintă siguranță în exploatare.

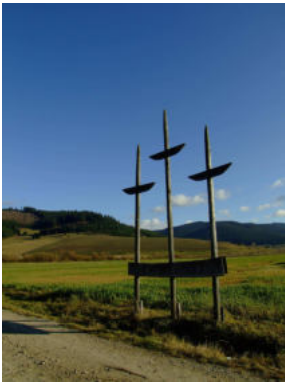
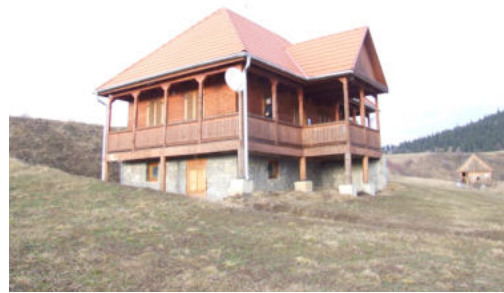
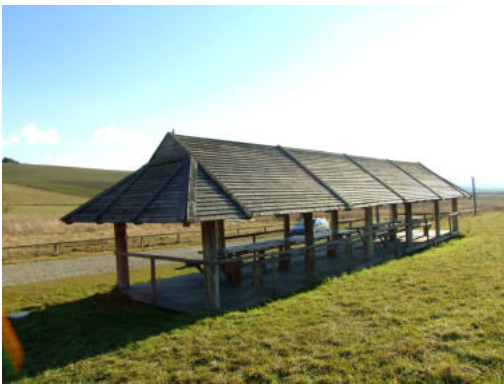
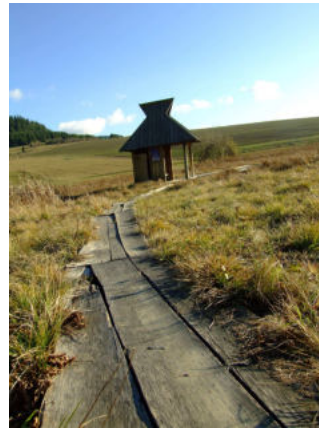
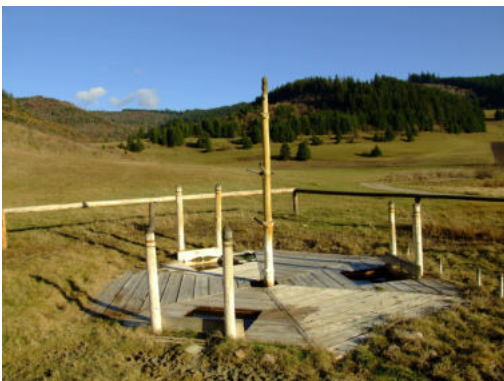
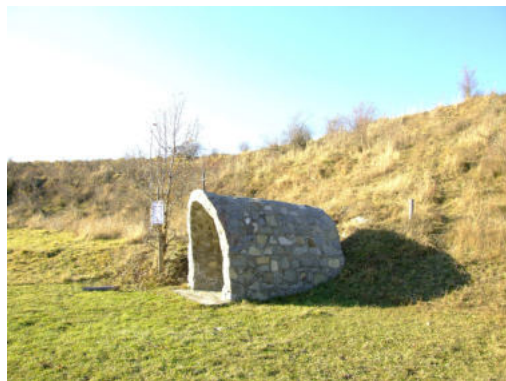
3.3. Baia Sószték

Starea fizică a construcțiilor este relativ bună. Cele realizate în cadrul taberei de creație în urmă cu peste 10 ani sunt deja într-un procs de degradare, dar prin întreținere și înlocuiri succesive ele se pot reabilita.

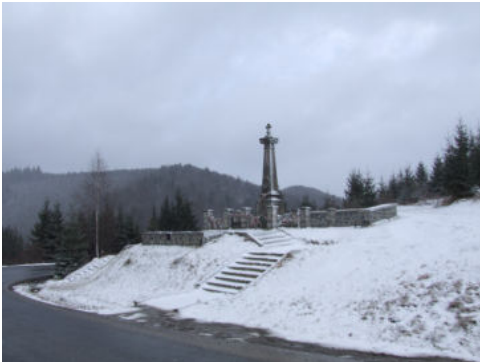
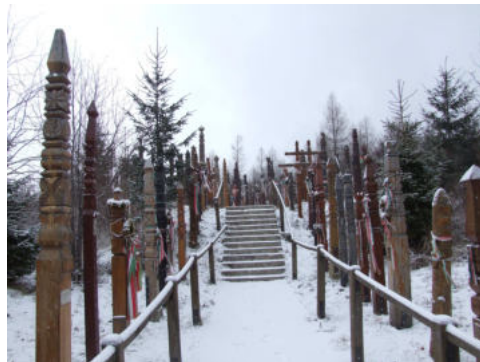
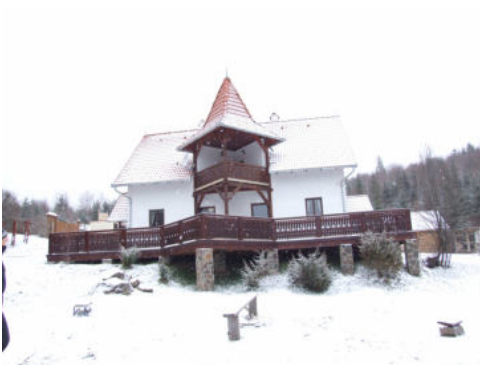
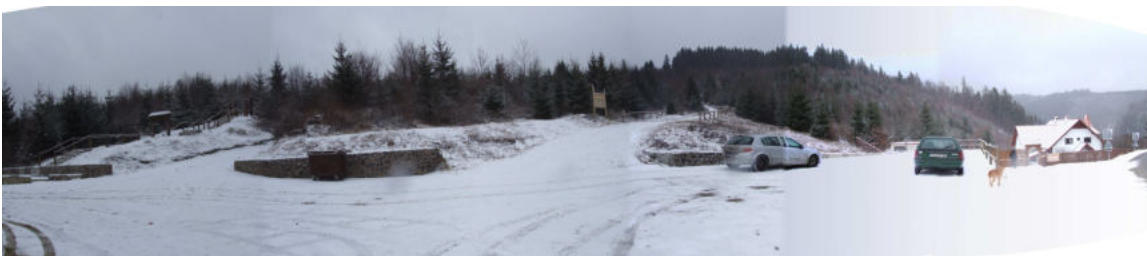
3.4. Zona Nyergestető

Zona Nyergestető este bine întreținută. Pensiunea este racordată la curent electric. Există captare de apă locală, iar apele menajere se elimină controlat.

O disfuncționalitate majoră este faptul că DN11B străbate zona, separă monumentul comemorativ de parcări, cimitir și pensiune. Este generator de accidente, și deranjează din punct de vedere funcțional-vizual.
