privind aprobarea Documentației de avizare a lucrărilor de intervenții aferente obiectivului de investiții „Modernizare drum județean DJ 131A, km 0+000-10+500”

" Modernizare drum judetean pe DJ 131A,
km. 0+000 - 10+150 "

**DOCUMENTATIE AVIZARE LUCRARI DE
INTERVENTII**

Beneficiar : CONSILIUL JUDETEAN HARGHITA
Proiectant : S.C. POD - PROIECT S.R.L.
Faza : D.A.L.I.

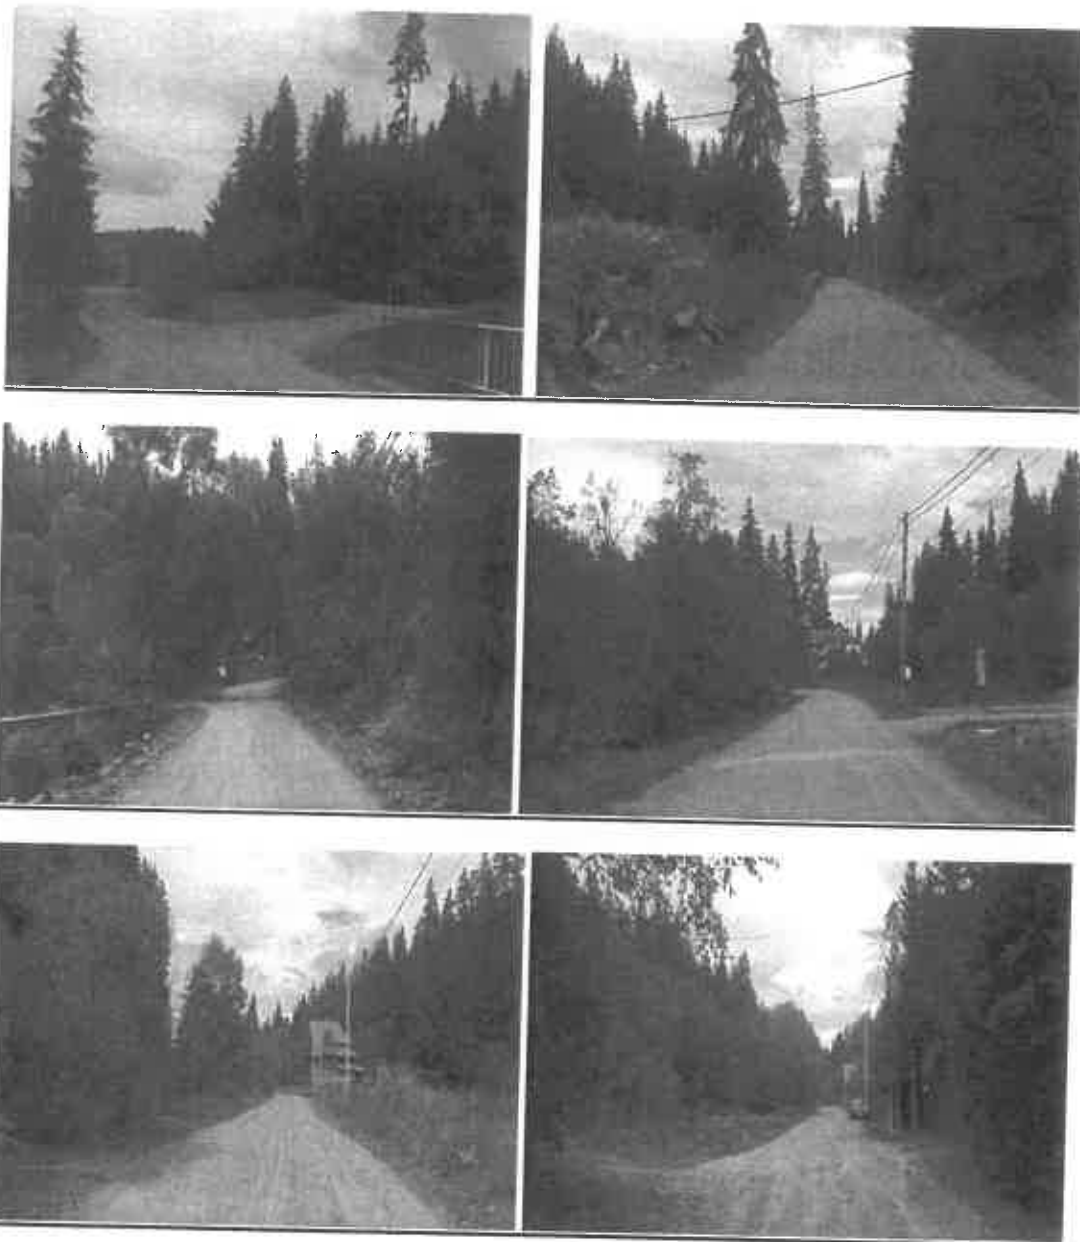
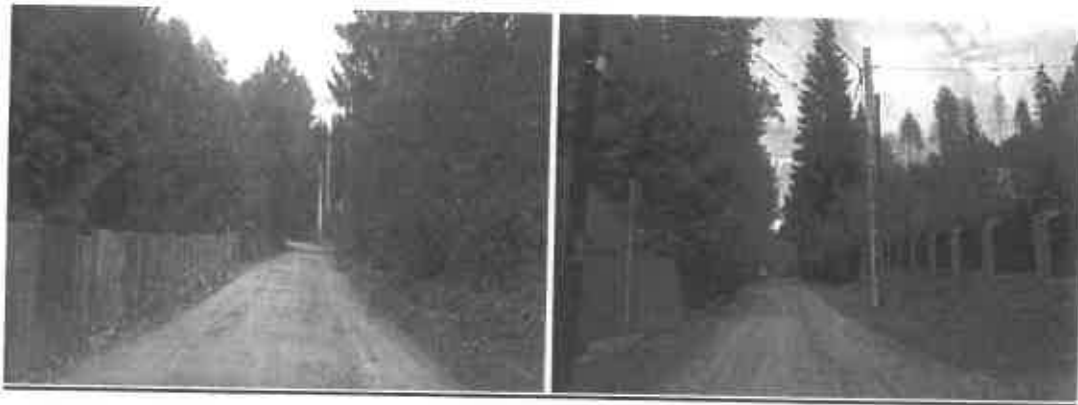
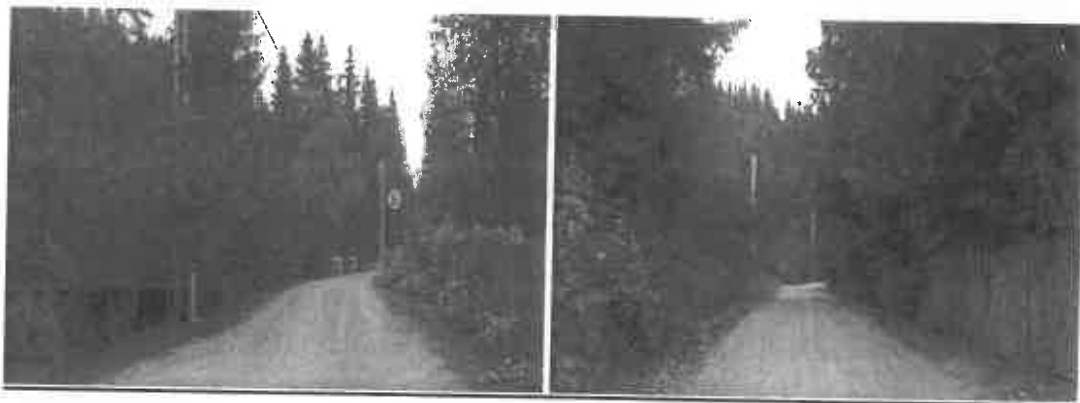
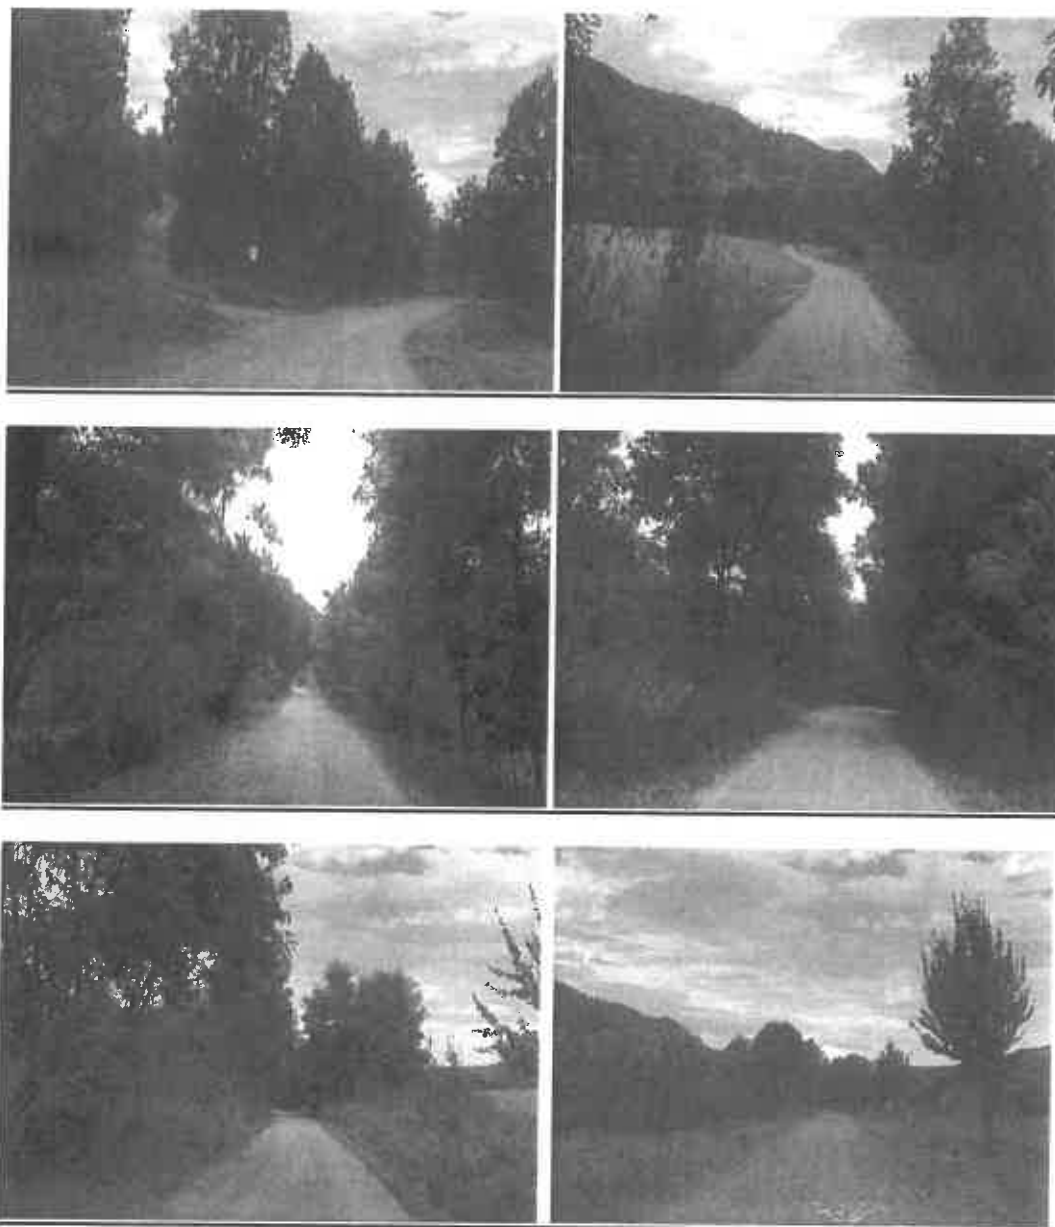
Aspecte foto tronson DJ 131A KM. 0+000 - 10+150

Degradările observate în partea carosabilă sunt specifice drumurilor pietruite și anume:

- grosimi reduse pietruiri;
- lipsa sau functionarea defectuoasa a dispozitivelor de evacuare a apelor pluviale
- volumul redus al lucrarilor de intretinere
- actiunea agresiva a traficului greu
- depasirea sarcinii admisibile pe osie
- circulatia vehiculelor de tonaj sporit, in perioada de inghet - dezghet
- cresterea numarului de vehicule grele
- conditiile de exploatare
- lipsesc lucrarile pentru siguranta circulatiei

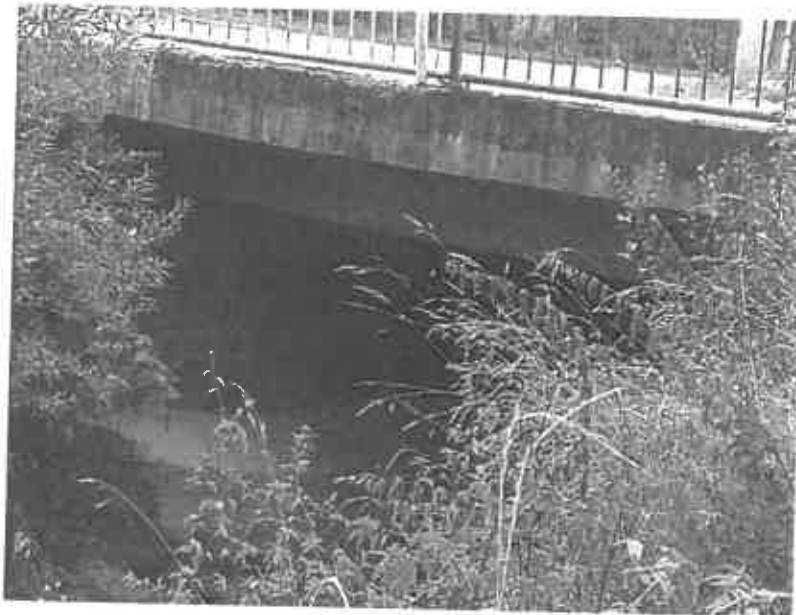
Foto nr. 1

POD PE DJ 131A LA KM 0+042,
PESTE RAUL BAILE HOMOROD

Suprastructura podului construita in anul 1970, era alcătuită din 7 fâșii cu goluri prefabricate, din beton precomprimat. Fâșiile cu goluri prefabricate au lungimea de 6,00 m si înălțimea de 0,52 m, sunt montate joantiv, cu rost longitudinal de 2 cm.

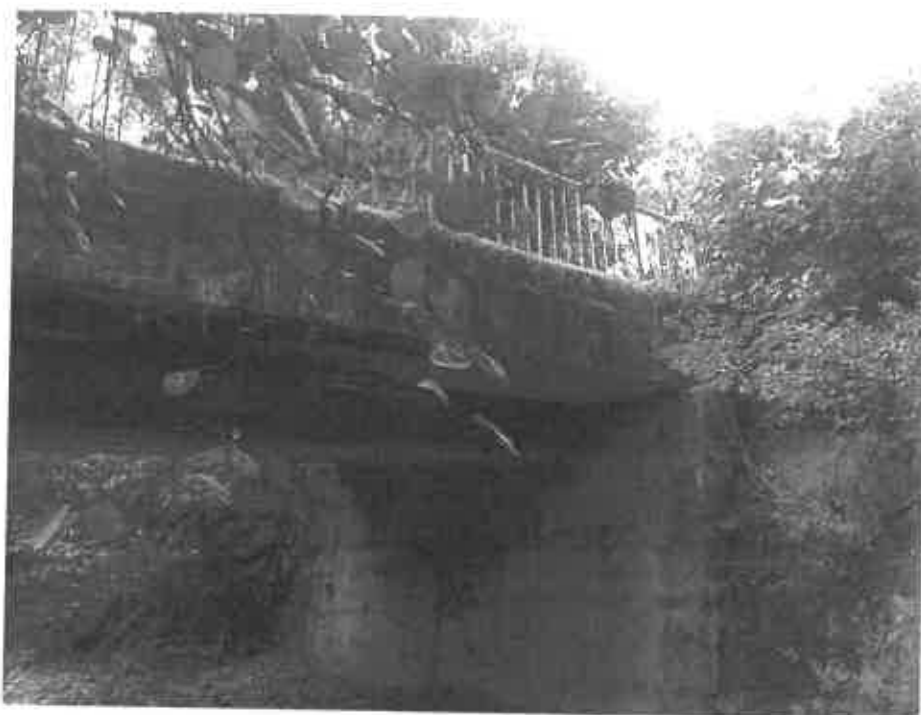
Foto nr. 1

FOTOGRAFII ALE PODULUI EXPERTIZAT
POD PE DJ 131A LA KM 8+974,
PESTE RAUL HOMORODUL MARE
