„Reabilitare DJ 136, km 14+000 - 19+950, limita județ Mureș Intersecția cu DJ 136B”

" Reabilitare DJ 136,
km. 14+000 - 19+950, limita judet Mures
intersectia cu DJ 136B "

**DOCUMENTATIE AVIZARE LUCRARI DE
INTERVENTII**

Beneficiar : CONSILIUL JUDETEAN HARGHITA
Proiectant : S.C. POD – PROIECT S.R.L.
Faza : D.A.L.I.

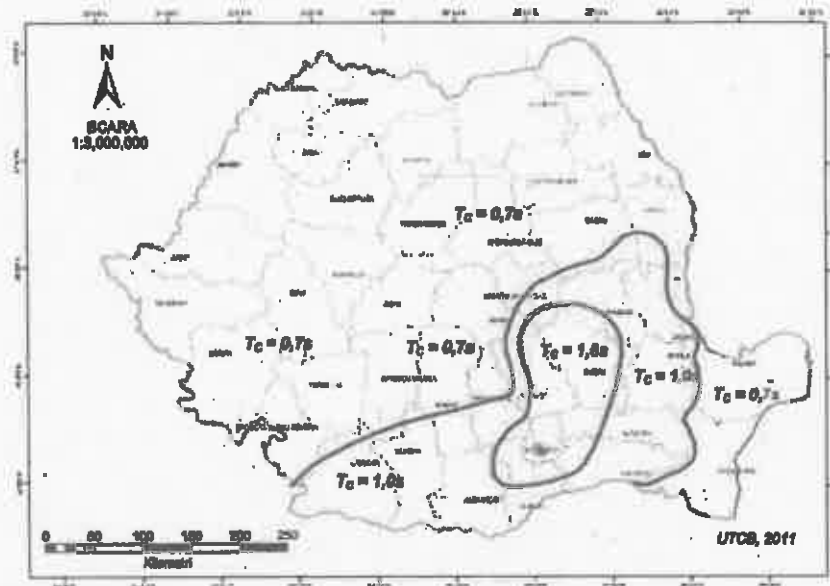
Zonarea teritoriului României în termeni de perioadă de control T_c a spectrului de răspuns
Conform Codului de proiectare seismică P 100/1-2013, accelerația terenului pentru proiectare (pentru componenta orizontală a mișcării terenului) este $a_g = 0,15 g$, iar perioada de colț este $T_c = 0,70$ sec, conform figurilor de mai sus.

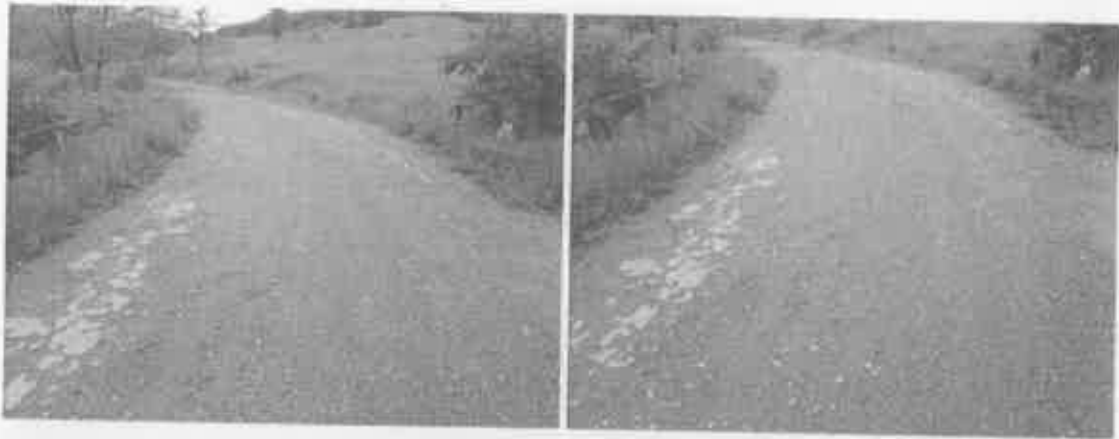
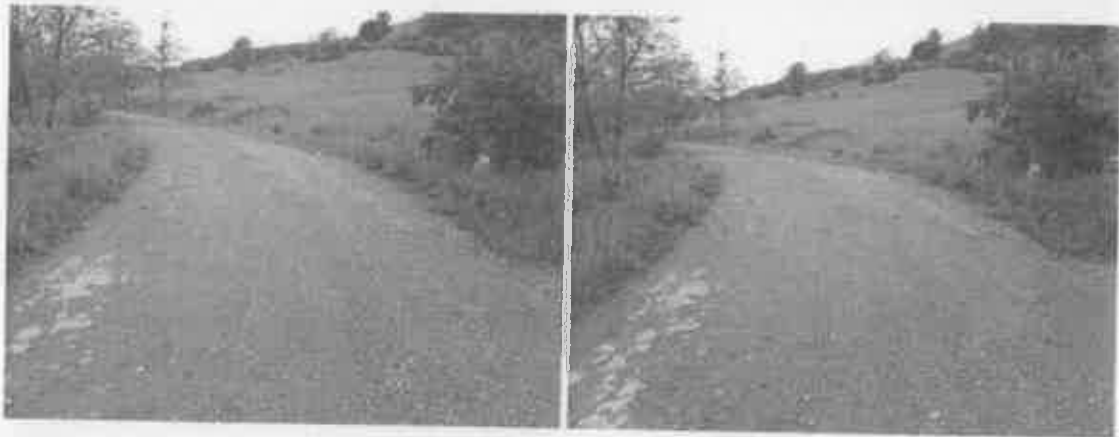
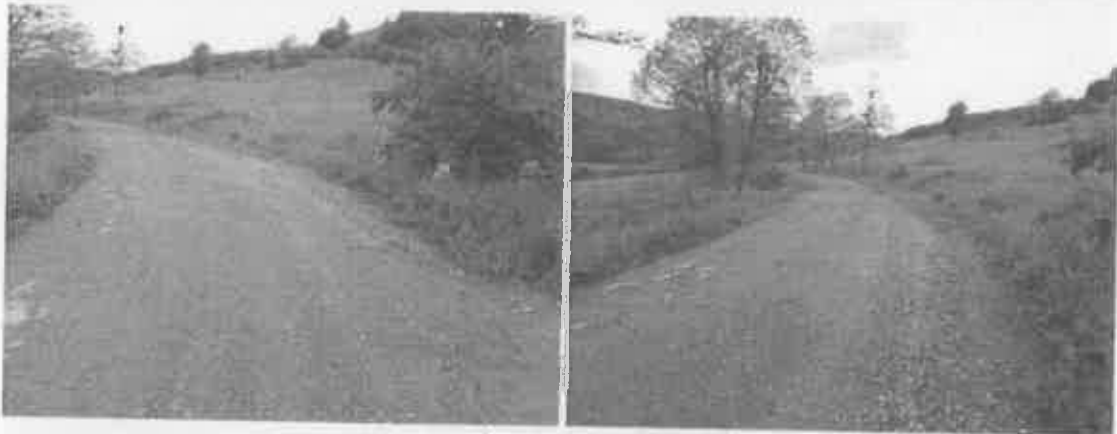
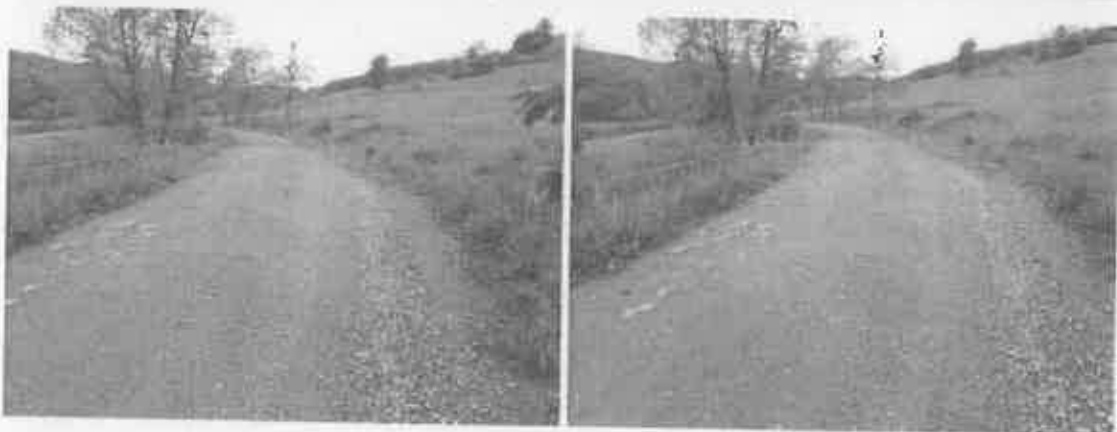
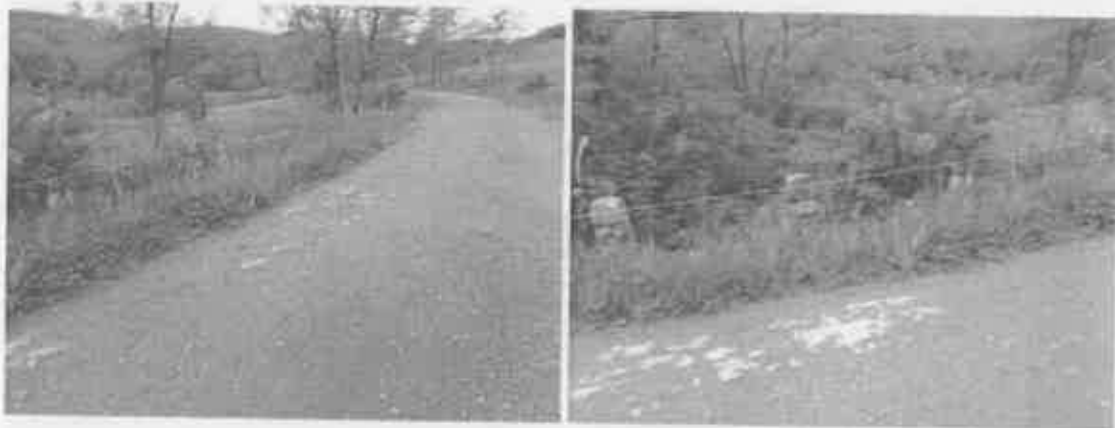
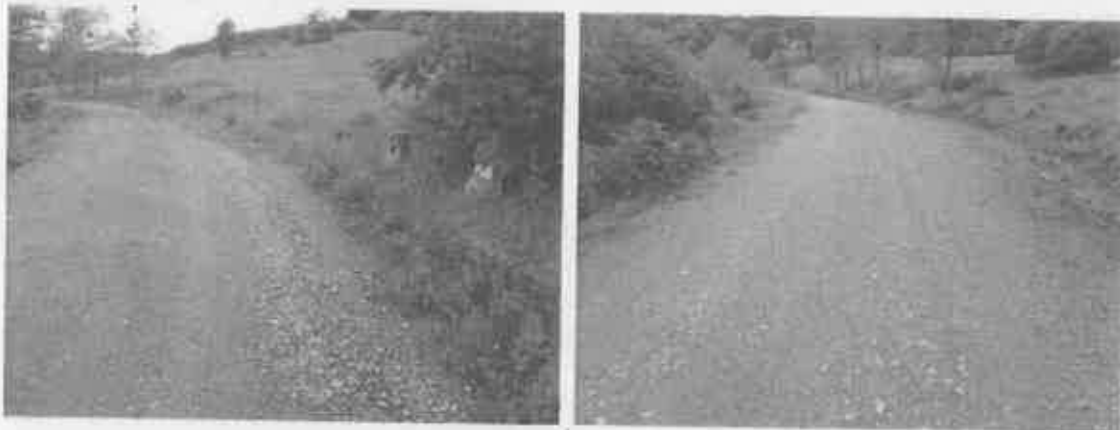
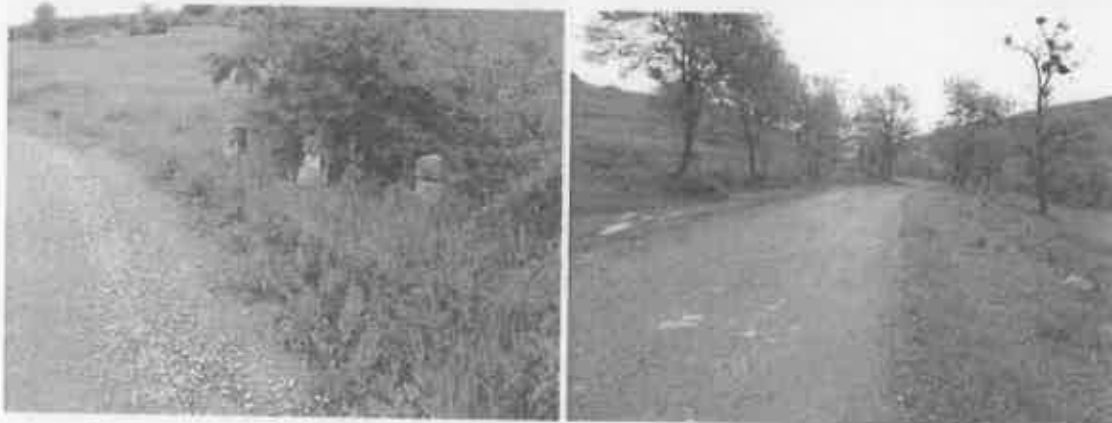
Aspecte foto tronson DJ 136 KM: 14+000 - 18+525

Degradarile observate in partea carosabila sunt specifice drumurilor pietruite si anume:

Defectiunile din structura rutiera se datoreaza urmatoarelor grupe de cauze:

- grosimi reduse pietruiri;
- lipsa sau functionarea defectuoasa a dispozitivelor de evacuare a apelor pluviale
- volumul redus al lucrarilor de intretinere
- actiunea agresiva a traficului greu
- depasirea sarcinii admisibile pe osie
- circulatia vehiculelor de tonaj sporit, in perioada de inghet - dezghet
- cresterea numarului de vehicule grele
- conditiile de exploatare
- lipsesc lucrarile pentru siguranta circulatiei

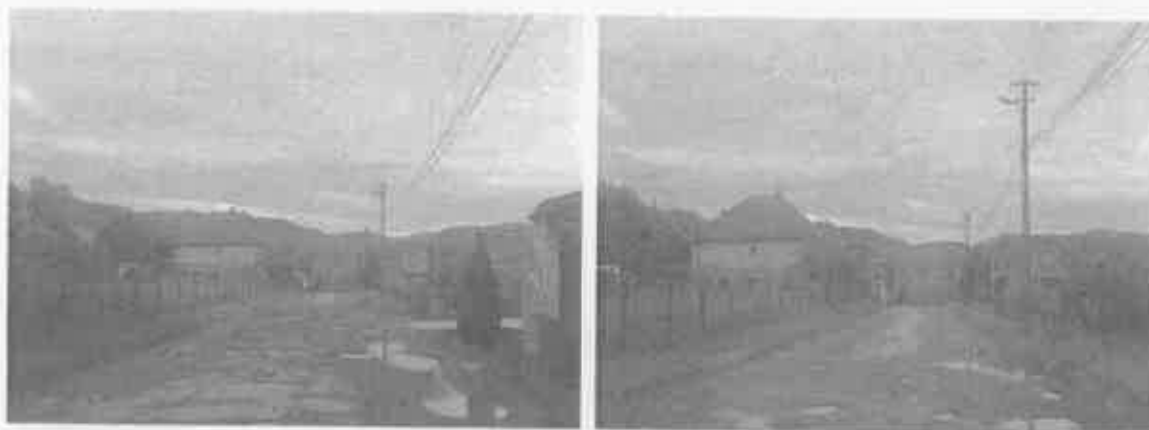
Aspecte foto tronson DJ 136 KM. 18+525 - 19+300

Funcție de degradările de tip structural și de cele de suprafață a rezultat un indice global de degradare IG care are următoarea valoare: $IG = 75$ – calificativ "RAU";
