| Nr. | Localitate (UAT) | Ortofoto | Descriere | Link | | |
|---|---|---|---|---|---|---|
| Ruta satelor cu arhitectură tradițională | | | | | | |

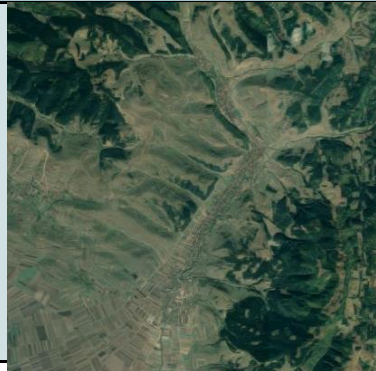
| Nr. | Localitate (UAT) | Ortofoto | Descriere | Link | | |
|---|---|---|---|---|---|---|
| 1. | Bancu - Ciucsângeorgiu - Armășeni (Ciucsângeorgiu) | | Clădirile de locuit tradiționale sunt așezate pe o margine laterală a parcelei și aliniat la stradă, construite din bârne de lemn sau cărămidă, pe o fundație din piatră, cu acoperiș tip șarpantă, învelitoare din șindrilă sau țigle. De remarcat este existența în aproape fiecare gospodărie a construcțiilor de grajd și șură, într-o construcție unică pe plan dreptunghiular - tip de construcție care aproape că nu s-a modificat de 600 de ani. | <a href="#">Google StreetView 1</a><br><a href="#">Google StreetView 2</a><br><a href="#">Google StreetView 3</a> | | |

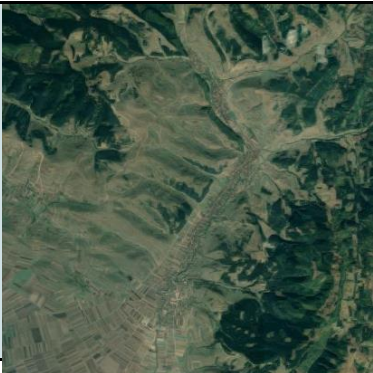
| 2. | Plăieșii de Jos - Plăieșii de Sus - Imper (Plăieșii de Jos) | | | Plăieșii de Jos, Plăieșii de Sus și Imper alcătuiesc o singură localitate, de-a lungul pâraului Casin. Trama stradală specifică a Casinului se prezintă cu mici ulițe, care deserveșc intrarea a mai multor gospodării. Casele tradiționale în majoritatea cazurilor sunt dotate cu târnați și pidvor închis integral sau parțial cu grilaj de lemn. | | | <a href="#">Plăieșii de Jos - imaginea satului</a><br><a href="#">Plăieșii de Sus - imaginea satului</a><br><a href="#">Imper - imaginea satului</a><br><a href="#">Google StreetView 1</a><br><a href="#">Google StreetView 2</a><br><a href="#">Google StreetView 3</a> | |

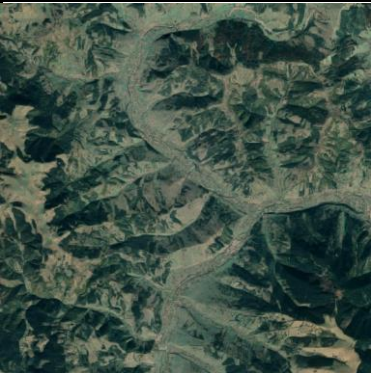
| 3. | Valea Rece - Lunca de Jos (Lunca de Jos) | | Așezările ceangăiești sunt înșirate în valea Trotușului și în văile pâraielor afluate. Pășunile montane, caracterize zonei, s-au format treptat, cu exploatarea pădurilor, definind două stiluri de viață: cea de vară și cea de iarnă. Casele populare reprezintă o variantă specifică a caselor tipic secuiești. Zona are un floclor foarte bogat și aparte. | | | | <a href="#">Google StreetView 1</a><br><a href="#">Google StreetView 2</a><br><a href="#">Google StreetView 3</a> | |

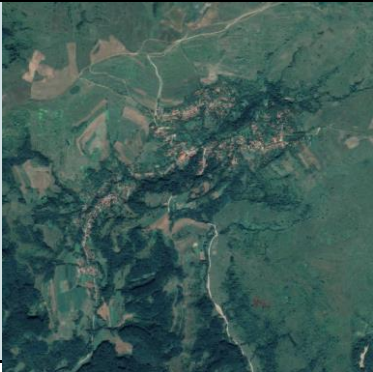
| 6. | Șiclod (Atid) | | Satul s-a dezvoltat armonios până în zilele noastre, nu au existat rupturi semnificative în modul de edificare, astfel țesutul satului este coerent și unitar, cu fluctuațiile naturale de densitate. În zonele cu imaginea tipică a satului predomină clădirile cu aspect vernacular, păstrând formele și materialele de construcții tradiționale, atât la clădirile de locuit, cât și la anexele gospodărești. | | | | <a href="#">Șiclod - imaginea satului</a><br><a href="#">Google StreetView</a> |

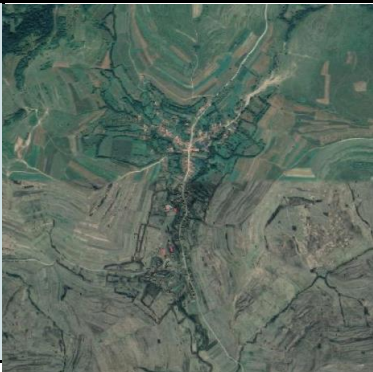
| 7. | Cușmed (Atid) | | În satul Cușmed, renumit centru de olărit, cele mai vechi case sunt cu două sau trei tracturi, construite pe o bază de piatră uscată sau etanșată cu lut, cu pereții din grinzi de pin, mai rar cărămidă, cu pivniță și târnaț. Acoperișul de paie sau șindrilă a fost înlocuit cu țiglă în secolul al XX-lea . | | | | <a href="#">Google StreetView 1</a><br><a href="#">Google StreetView 2</a> |

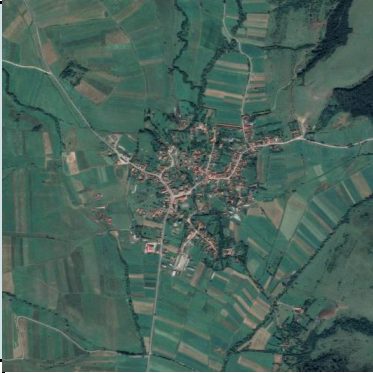
| 8. | Mărtiniș (Mărtiniș) | | În Mărtiniș se simte influența stilului arhitectural al sașilor care au trăit, timp de 8 secole la o distanță destul de mică. Se regăsesc case cu tipologia gospodăriilor închise, cu ocol întărit, cu împrejmuire înaltă și plină care intrerupe conexiunea vizuală. Clădirile tradiționale valoroase din punct de vedere arhitectural, care în general păstrează volumul, forma și detaliile originale se află sub protecție locală. | | | | <a href="#">Google StreetView 1</a> |

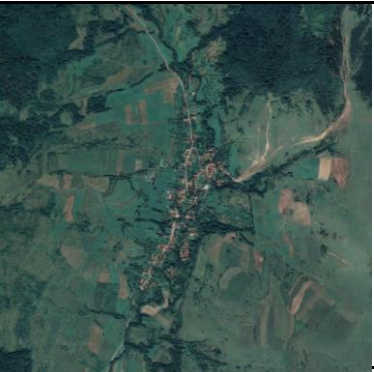
| 9. | <b>Ghipeș (Mărtiniș)</b> | | | Ghipeș este un sat de vale, înconjurat de o zonă de livezi și grădini. Materialul cel mai frecvent folosit pentru construirea caselor a fost piatra. Găsim puține exemple de case din bârne, iar cărămida este folosită numai la case mai noi. Aproape fiecare lot are denivelări din cauza căruia sunt frecvente nivelurile semiîngropate. Putem defini mai multe tipuri de case tradiționale, care s-au format de-a lungul timpului, și care stau ca martori a trecutului. | | | <a href="#">Ghipeș - imaginea satului</a><br><a href="#">Google StreetView 1</a><br><a href="#">Google StreetView 2</a> |

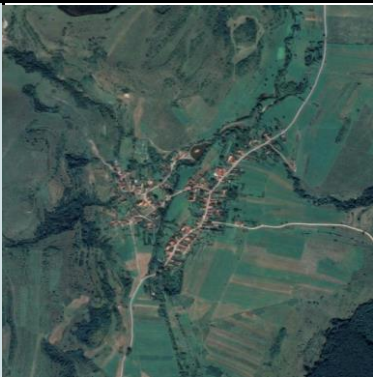
| 10. | Comănești (Mărtiniș) | | Satul păstrează caracteristicile specifice arhitecturii populare tradiționale din valea Homorodului, de o frumusețe deosebită, unde forma și funcția încă erau unite în mod organic. Suprapunerea tectonică a pietrei, lemnului, cărămizii sau a suprafețelor vopsite cu var, albastrul cerului sau verdele dealurilor ca și fundal dau o atmosferă specială acestui peisaj, posibil paradis turistic și un mediu care în viitor ar putea să asigure un trai mai bun pentru comunitatea locală. | <a href="#">Panoramă sferică</a><br><a href="#">Date obiectiv turistic</a> |

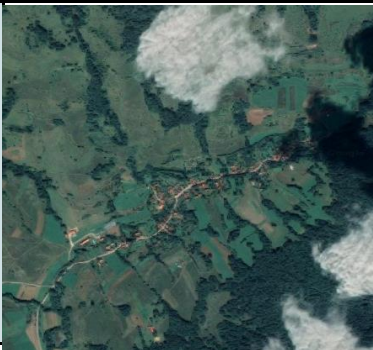
| 11. | Călugăreni (Mărtiniș) | | | Caracteristica structurii satului o dau casele, care împreuna cu terenurile alaturate si retelele stradale definesc satul. Materialul cel mai frecvent folosit pentru construirea caselor a fost piatra și lemnul. Putem defini mai multe tipuri de case tradiționale, care s-au format de-a lungul timpului, și care azi stau ca martori a trecutului. | | <a href="#">Călugăreni - imaginea satului</a><br><a href="#">Google StreetView 1</a><br><a href="#">Google StreetView 2</a> | |

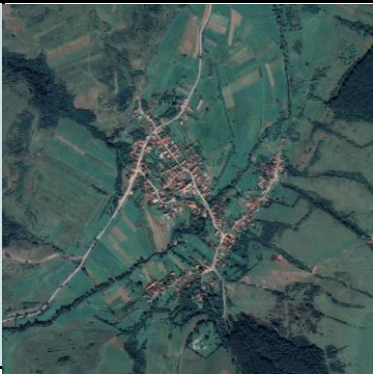
| 12. | Aldea (Mărtiniș) | | Rețeaua stradală din sat este sinuoasă, complicată, iar frontul stradal arată o mare diversitate. Cel mai des întâlnim așezarea caselor în pieptene; dar găsim exemple și la așezarea în dinți de fierăstrău. Porțile au un aspect masiv, monumental, fiind construite din piatră brută. Acestea sunt zidite în continuare, în planul fațadei, conferind o imagine interesantă frontului stradal. Numeroase case s-au păstrat în forma originală, cu valori arhitecturale deosebite. | <a href="#">Aldea - imaginea satului</a><br><a href="#">Google StreetView 1</a><br><a href="#">Google StreetView 2</a><br><a href="#">Google StreetView 3</a> |

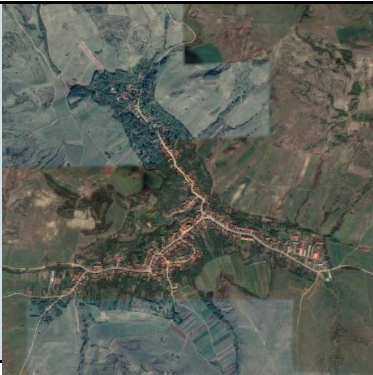
| 13. | Dârjiu (Dârjiu) | | Satul a fost supus unor influențe săsești. Biserica fortificată este cel mai însemnat monument arhitectural din zonă. Peisajul urban este definit de casele particulare în care se îmbină stilul săsesc cu cel tipic secuiesc. Majoritatea caselor sunt cu demisol și parter înalt (parter și etaj), construite cu fundații de piatră, zidărie din cărămidă, planșee și șarpantă în patru ape, din lemn. | <a href="#">Google StreetView 1</a><br><a href="#">Google StreetView 2</a> |

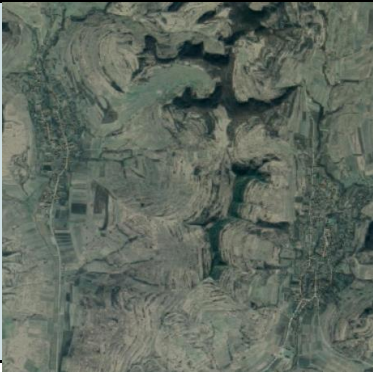
| 14. | Șoimușu Mic - Șoimușu Mare (Săcel) | | Casele și stilul arhitectural al satelor arată apropierea de peisajul rural săsesc: este caracterizat de case înalte, porți fortificate cu coloane de piatră. Casele vechi sunt încă în picioare astăzi, dar din ce în ce mai multe sunt clădirile abandonate. Încă mai există zeci de case rezidențiale vechi, care păstrează trăsăturile arhitecturii populare tradiționale din regiune. | <a href="#">Panoramă sferică - Șoimușu Mic</a><br><a href="#">Panoramă sferică - Șoimușu Mare</a> |

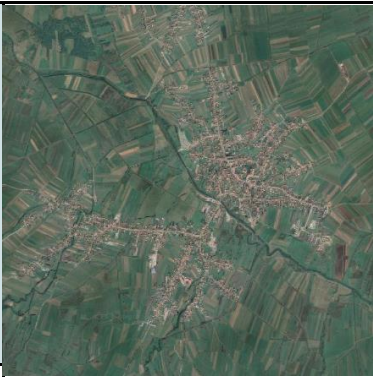
| 15. | Ciumani (Ciumani) | | Imaginea satului Ciumani este definită de modul de ocupare tradițională ale parcelelor, dens construite, specific regiunilor montane depresionare secuiești, de arhitectura tradițională din lemn și de operele meșteșugarilor locali. Parcelarul prezintă caracteristici tradiționale țesutului rural din Secuime, cu bifurcații, fundături. | <a href="#">Ciumani - imaginea satului</a><br><a href="#">Google StreetView 1</a><br><a href="#">Google StreetView 2</a><br><a href="#">Google StreetView 3</a> |
